Commune : **GIGEAN**

Passage sous la D613

Rivière : **La Vène**

Commentaires : Passage d'un chemin en rive droite de la Vène sous l'ouvrage de la D613.

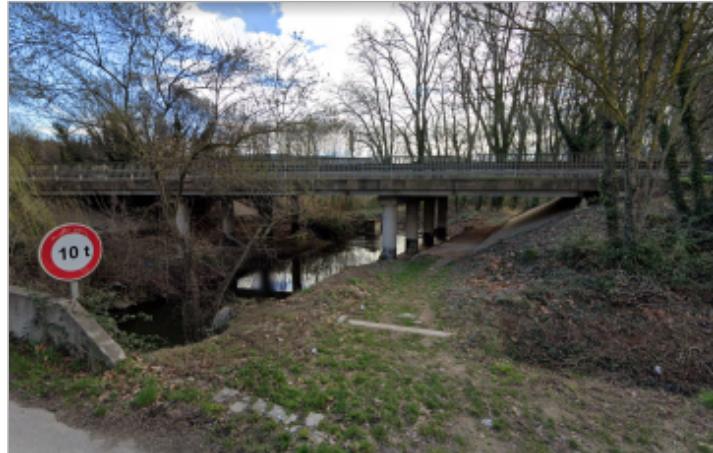
Vue depuis la D119E7

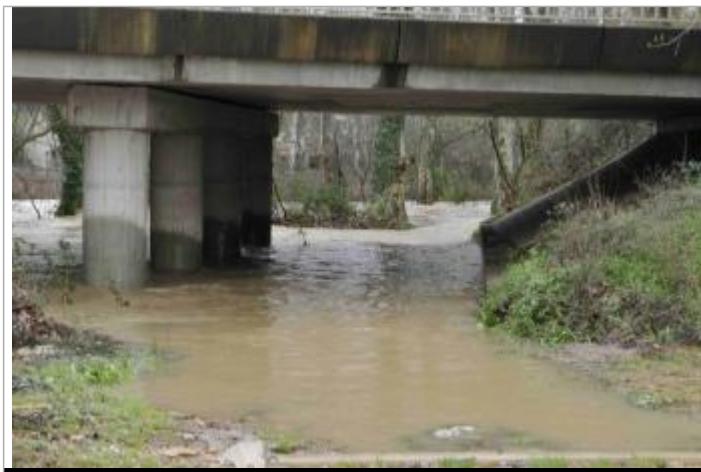
**16 Mars 2011**Nature de l'inondation : **Débordement de cours d'eau**Altitude calculée de l'eau : **11.8 m**Nature du repère : **Photographie**

Photo post-crue, vue depuis la D119E7

Méthode : GPS**Commentaires sur le niveling :** Incertitude mineure car la mesure n'a pas pu être effectuée directement sous le pont.**Référence nivélée :** Autre type de référence**Description référence du repère :** TN du passage sous le pont**Système altimétrique :** NGF IGN 1969 (système normal)**Altitude de la référence (en m) :** 11.300 m**Différence entre le niveau d'eau et la référence (en m) :** 0.500 m**Altitude calculée de l'eau (en m) :** 11.8 m
