Commune : **GIGEAN** | Rivière : **La Vène**

## Chemin de Reylha - Pont sous la RD2

**Commentaires :** La hauteur des berges est moins importante sur cette section ce qui conduit à des débordements fréquents de la Vène.

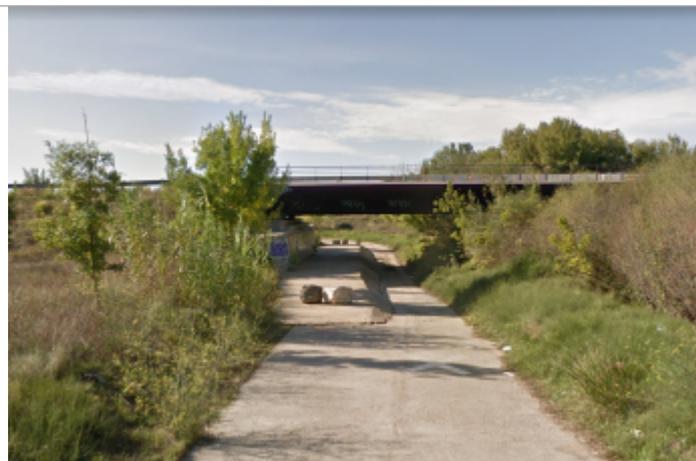
Commune : **GIGEAN**Rivière : **La Vène****Chemin de Reylha - Pont sous la RD2****Commentaires** : La hauteur des berges est moins importante sur cette section ce qui conduit à des débordements fréquents de la Vène.**3** Repère(s) sur le site**GÉNÉRAL****Unité de gestion** : Méditerranée Ouest**Code** : WEB\_S\_202206243239**Date de mise à jour** : 22/11/2022**Auteur** : lcesmat

Pont vu depuis le nord, la Vène est à droite (vers l'aval)

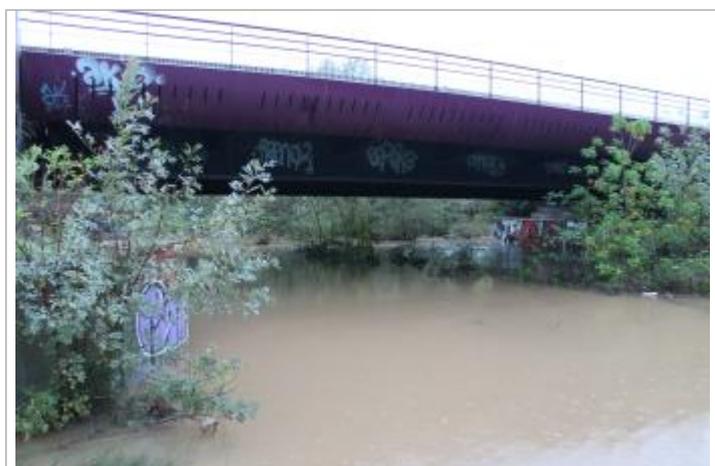
**23 Octobre 2019**Nature de l'inondation : **Débordement de cours d'eau**Altitude calculée de l'eau : **15.75 m**Nature du repère : **Photographie****GÉNÉRAL****Code** : WEB\_R\_202206244434**Date de mise à jour** :**Auteur** : lcesmat

**MARQUE****Maximum de l'inondation** : Oui**SOURCE DE REPÉRAGE** : ÉTUDE DES PHE DU TERRITOIRE DE THAU PAR LE SMBT (2021/22) -**Type de repérage** : Campagne de terrain post-inondation**RELEVÉS GPS - 24/06/2022****Méthode** : GPS**Référence nivelée** : Autre type de référence**Description référence du repère** : TN au pied du pont**Système altimétrique** : NGF IGN 1969 (système normal)**Altitude de la référence (en m)** : 15.000 m**Différence entre le niveau d'eau et la référence (en m)** : 0.750 m**Altitude calculée de l'eau (en m)** : 15.75

Sous le pont côté amont

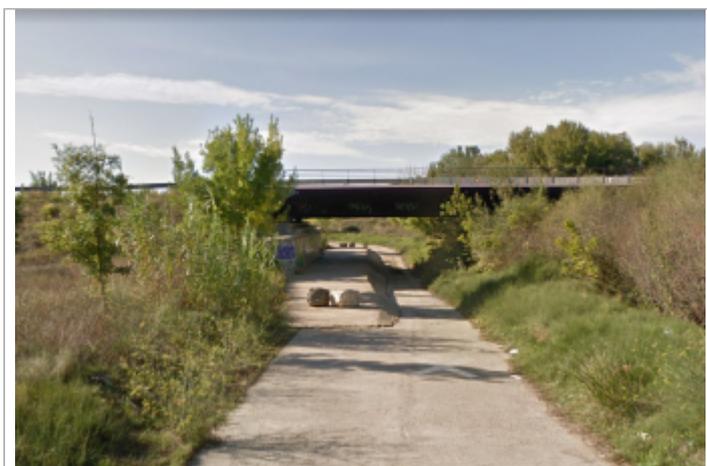
Pont vu depuis le nord, la Vène est à droite (vers l'aval)

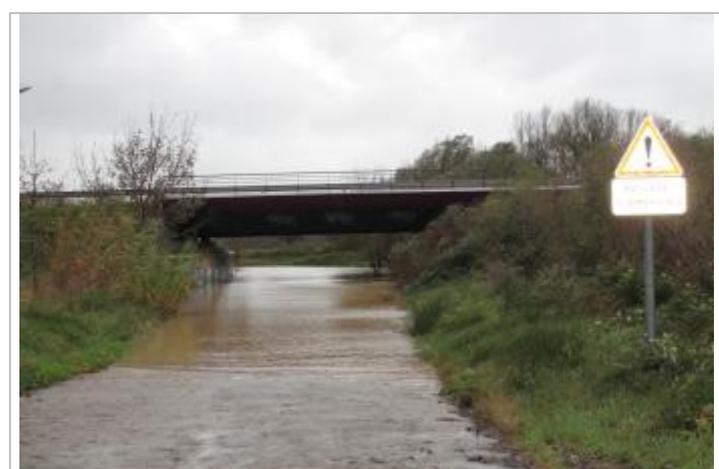
**28 Novembre 2014**    Altitude calculée de l'eau : **15.65 m**

Pont vu depuis le chemin côté nord

**Méthode :** GPS  
**Référence nivelée :** Autre type de référence  
**Description référence du repère :** TN au pied du pont  
**Système altimétrique :** NGF IGN 1969 (système normal)  
**Altitude de la référence (en m) :** 15.000 m  
**Différence entre le niveau d'eau et la référence (en m) :** 0.650 m  
**Altitude calculée de l'eau (en m) :** 15.65

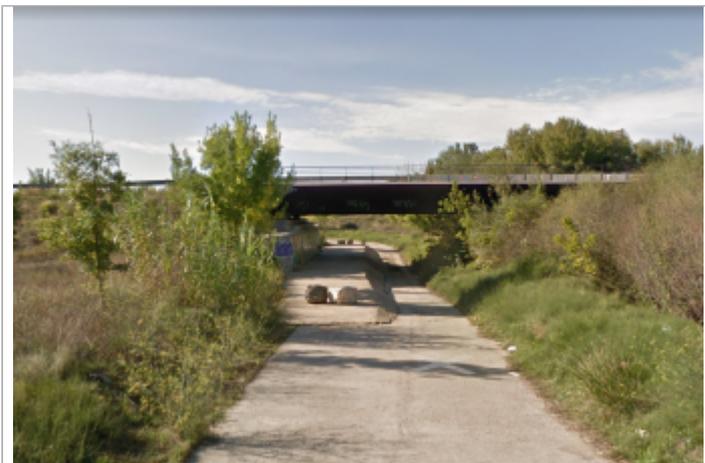
**Commentaires :** La hauteur des berges est moins importante sur cette section ce qui conduit à des débordements fréquents de la Vène.

Pont vu depuis le nord, la Vène est à droite (vers l'aval)

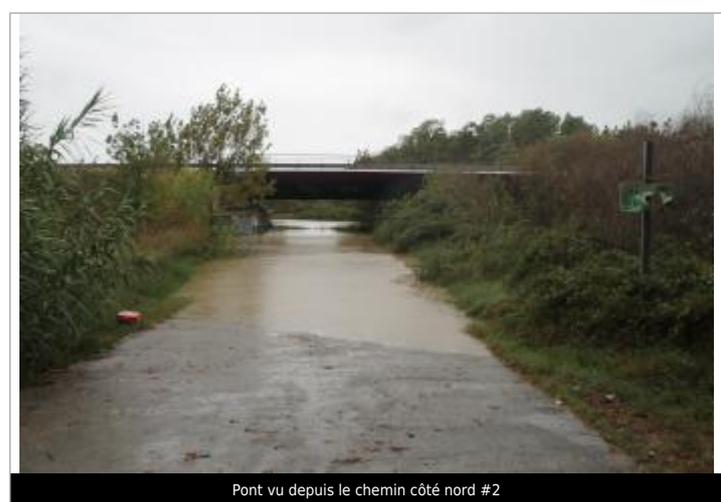
**14 Octobre 2016**    Altitude calculée de l'eau : **15.7 m**

Pont vu depuis le chemin côté nord #2

**Méthode :** GPS  
**Référence nivelée :** Autre type de référence  
**Description référence du repère :** TN au pied du pont  
**Système altimétrique :** NGF IGN 1969 (système normal)  
**Altitude de la référence (en m) :** 15.000 m  
**Différence entre le niveau d'eau et la référence (en m) :** 0.700 m  
**Altitude calculée de l'eau (en m) :** 15.7
