Commune : **GIGEAN** | Rivière : **La Vène**

## Chemin de Reylha - Pont sous la RD2

**SOURCE DE REPÉRAGE :** ÉTUDE DES PHE DU TERRITOIRE DE THAU PAR LE SMBT (2021/22) -

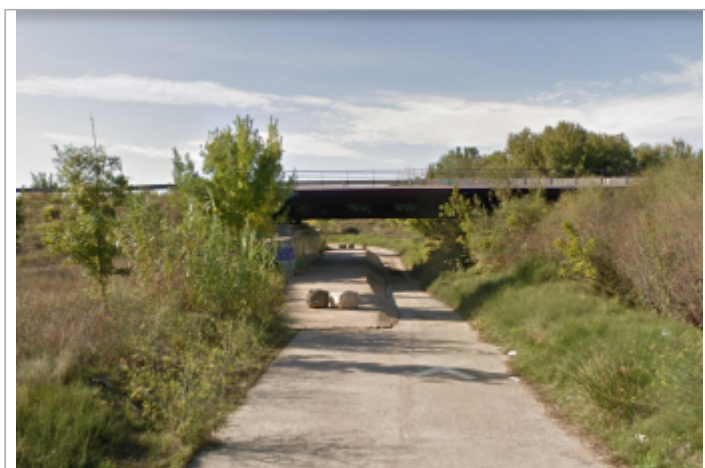
**Commentaires :** La hauteur des berges est moins importante sur cette section ce qui conduit à des débordements fréquents de la Vène.

Pont vu depuis le nord, la Vène est à droite (vers l'aval)

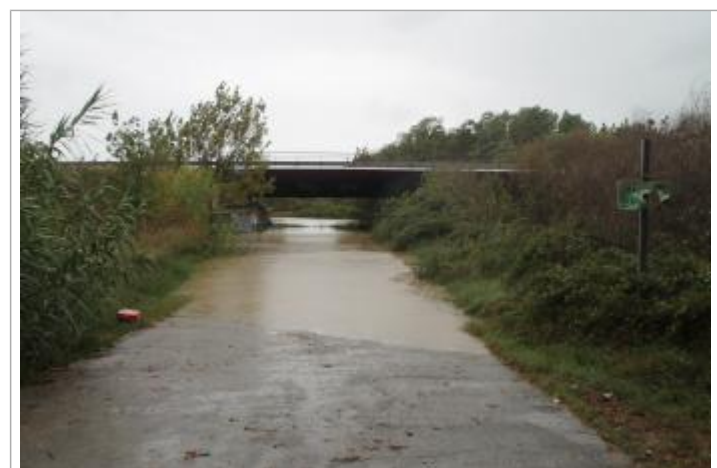
**14 octobre 2016**    Altitude calculée de l'eau : **15.7 m**

Pont vu depuis le chemin côté nord #2

**Méthode :** GPS  
**Référence nivelée :** Autre type de référence  
**Description référence du repère :** TN au pied du pont  
**Système altimétrique :** NGF IGN 1969 (système normal)  
**Altitude de la référence (en m) :** 15.000 m  
**Différence entre le niveau d'eau et la référence (en m) :** 0.700 m  
**Altitude calculée de l'eau (en m) :** 15.7 m
