Commune : **GIGEAN** | Rivière : **La Vène**

Chemin de Reylha - Pont sous la RD2

Unité de gestion : Méditerranée Ouest
Code : WEB_S_202206243239 **Date de mise à jour :** 22/11/2022
Auteur : lcesmat

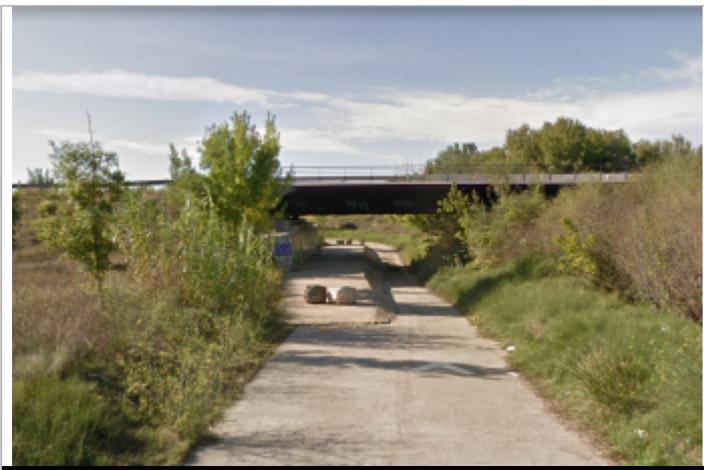
Commentaires : La hauteur des berges est moins importante sur cette section ce qui conduit à des débordements fréquents de la Vène.

Pont vu depuis le nord, la Vène est à droite (vers l'aval)

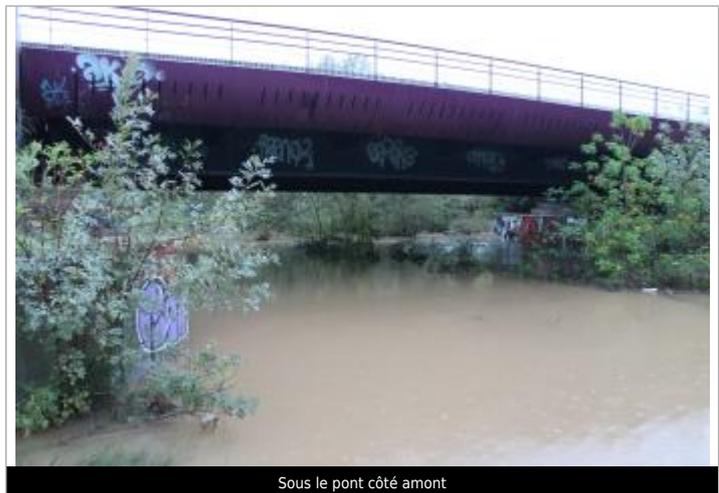
23 Octobre 2019 Altitude calculée de l'eau : **15.75 m**

Nature de l'inondation : **Débordement de cours d'eau** Nature du repère : **Photographie**

Sous le pont côté amont

Méthode : GPS
Référence nivelée : Autre type de référence
Description référence du repère : TN au pied du pont
Système altimétrique : NGF IGN 1969 (système normal)
Altitude de la référence (en m) : 15.000 m
Différence entre le niveau d'eau et la référence (en m) : 0.750 m
Altitude calculée de l'eau (en m) : 15.75 m
