Commune : **VILLEVEYRAC**Rivière : **Le ruisseau du Pallas**

## Chemin du Passage d'Étang

### SOURCE DE REPÉRAGE : ÉTUDE DES PHE DU TERRITOIRE DE THAU PAR LE SMBT (2021/22) -

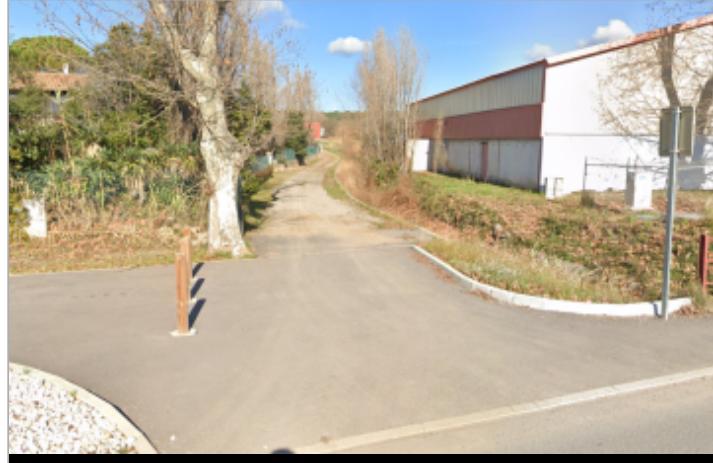
**Commentaires :** Passage busé du ruisseau des Près Bas. La section de passage étant fortement réduite au niveau de cet ouvrage, les débordements sont fréquents dans ce secteur.

Chemin depuis la route de Montagnac

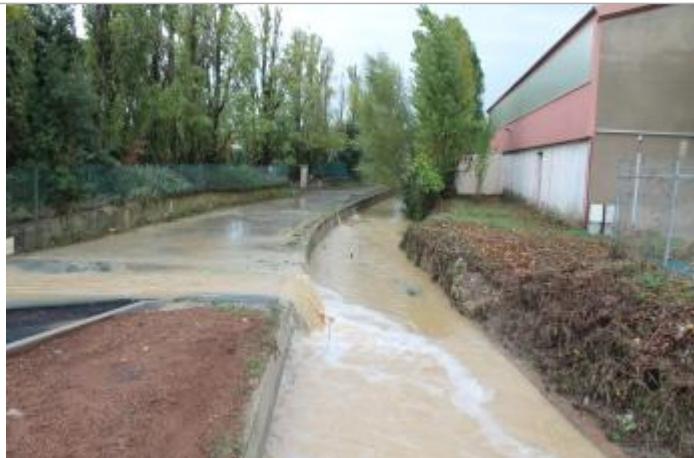
**23 Octobre 2019**Nature de l'inondation : **Débordement de cours d'eau**Altitude calculée de l'eau : **42.8 m**Nature du repère : **Photographie**

**Méthode :** GPS**Référence nivélée :** Autre type de référence**Description référence du repère :** TN**Système altimétrique :** NGF IIGN 1969 (système normal)**Altitude de la référence (en m) :** 42.550 m**Différence entre le niveau d'eau et la référence (en m) :** 0.250 m**Altitude calculée de l'eau (en m) :** 42.8

Chemin du passage d'étang en post-crue #1

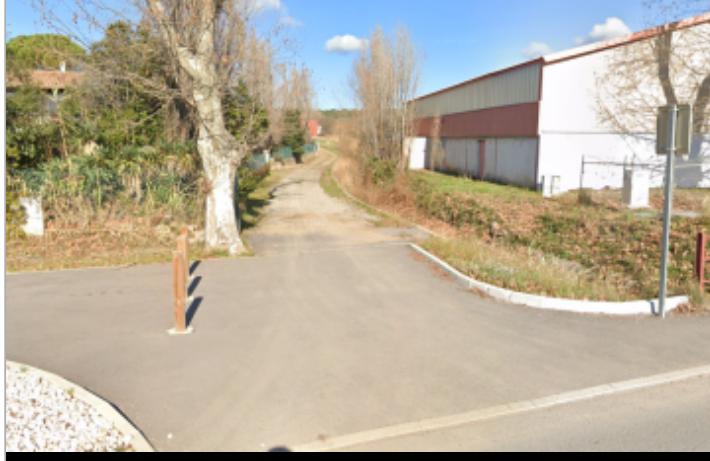
**Commentaires :** Passage busé du ruisseau des Près Bas. La section de passage étant fortement réduite au niveau de cet ouvrage, les débordements sont fréquents dans ce secteur.

Chemin depuis la route de Montagnac

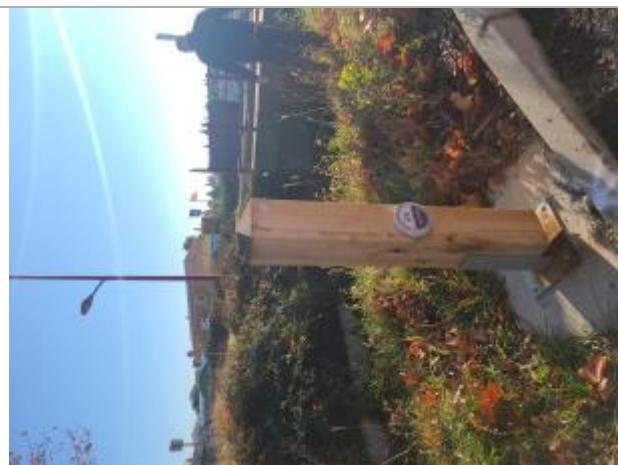
**14 Octobre 2016**Nature de l'inondation : **Débordement de cours d'eau**Altitude calculée de l'eau : **43.1 m**Nature du repère : **Repère normalisé (décret n°2005-233)**

**Commentaires :** Témoignage du premier adjoint de la commune, confirmé par un agent technique et un agent du SMBT. Le gymnase en rive gauche a été inondé par 15 cm d'eau, probablement dû à un débordement en rive gauche couplé à du ruissellement provenant des zones urbaines au dessus. De plus, l'eau passait sur le pont, la buse n'étant pas dimensionnée pour faire transiter ces débits importants. La hauteur d'eau sur le chemin a été déduite de ces témoignages.

**Maximum de l'inondation :** Oui**Visibilité :** Oui**État du repère :** Bon**Pérennité :** Longue

Totem de crue en rive droite du cours d'eau

**Méthode :** GPS**Référence nivélée :** Autre type de référence**Description référence du repère :** TN**Système altimétrique :** NGF IIGN 1969 (système normal)**Altitude de la référence (en m) :** 42.550 m**Différence entre le niveau d'eau et la référence (en m) :** 0.550 m**Altitude calculée de l'eau (en m) :** 43.1
