Commune : **VILLEVEYRAC**Rivière : **Le ruisseau du Pallas**

Passage de la D161E5 sur le Pallas

Commentaires : Passage busé du ruisseau des Près-Bas sous la route, mais la buse est sous-dimensionnée et l'eau passe sur la route dès que le débit est important.

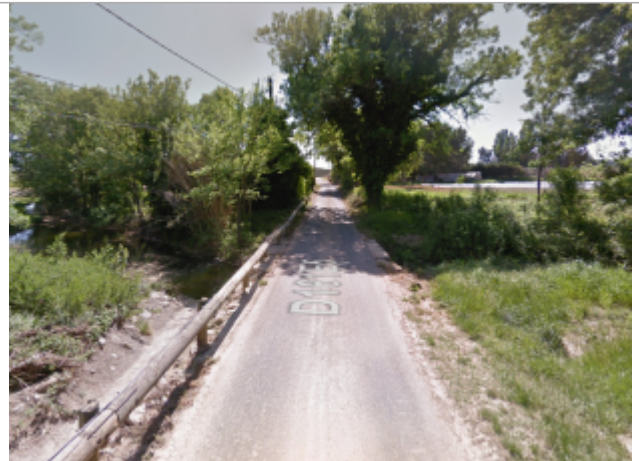
Vue depuis la rive gauche

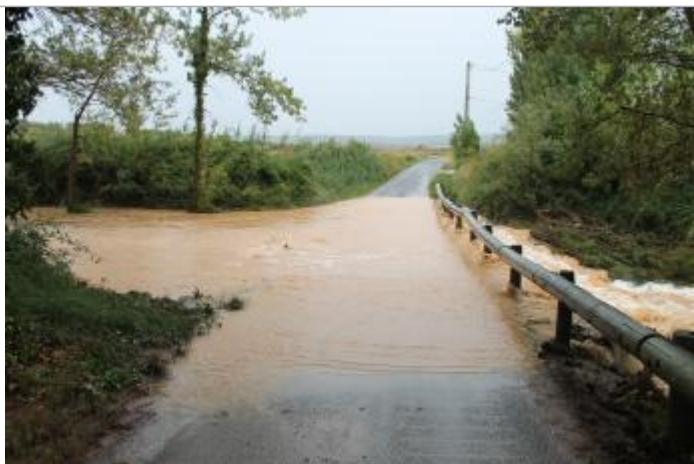
23 Octobre 2019
Nature de l'inondation : **Débordement de cours d'eau**Altitude calculée de l'eau : **25.25 m**Nature du repère : **Photographie**

Commentaires sur le nivellement : Incertitude élevée sur la hauteur maximale observée. Les herbes couchées laissent supposer que la hauteur a été plus importante que celle visible sur la photo (5 à 10 cm).

Référence nivelée : Autre type de référence**Description référence du repère :** TN sur le pont**Système altimétrique :** NGF IGN 1969 (système normal)**Altitude de la référence (en m) :** 25.000 m**Différence entre le niveau d'eau et la référence (en m) :** 0.250 m**Altitude calculée de l'eau (en m) :** 25.25

Vue depuis la rive droite

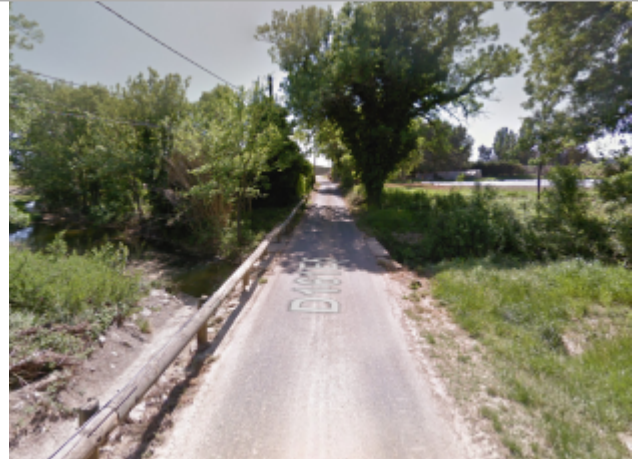
Commune : **VILLEVEYRAC**Rivière : **Le ruisseau du Pallas****Passage de la D161E5 sur le Pallas****Commentaires** : Passage busé du ruisseau des Près-Bas sous la route, mais la buse est sous-dimensionnée et l'eau passe sur la route dès que le débit est important.**2**

Vue depuis la rive gauche

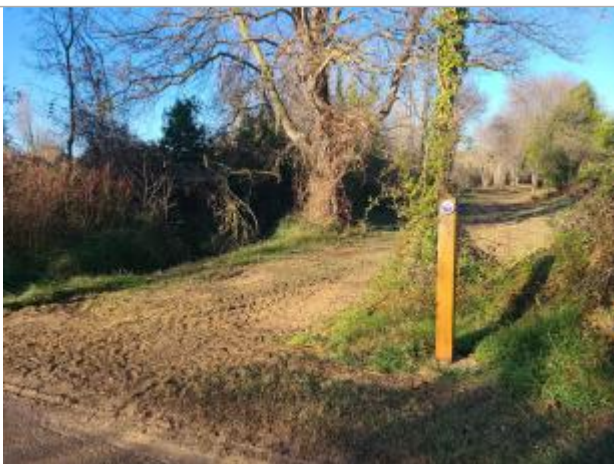
**14 Octobre 2016**Altitude calculée de l'eau : **26.4 m**Nature de l'inondation : **Débordement de cours d'eau**Nature du repère : **Repère normalisé (décret n°2005-233)****Commentaires** : Les herbes coincées sur les poteaux de clôture donnent une indication de la hauteur maximale atteinte, validée par M. Chiffre, habitant du hameau. Les embâcles dans le lit en amont du gué causent un débordement sur chaque rive, créant un courant important sur les parcelles mitoyennes et même un ravinement.**GÉNÉRAL****Code** : WEB_R_202206245128**Date de mise à jour** :**Auteur** : lcesmat

MARQUE**Maximum de l'inondation** : Oui**Visibilité** : Oui**État du repère** : Bon**Pérennité** : Longue**SOURCE DE REPÉRAGE** : ÉTUDE DES PHE DU TERRITOIRE DE THAU PAR LE SMBT (2021/22) -**Type de repérage** : Campagne de terrain post-inondation**RELEVÉS GPS - 24/06/2022****Méthode** : GPS**Commentaires sur le nivellement** : Calculé avec les laisses de crues importantes présentes en rive droite.**Référence nivelée** : Autre type de référence**Description référence du repère** : TN sur le pont**Système altimétrique** : NGF IGN 1969 (système normal)**Altitude de la référence (en m)** : 25.000 m**Différence entre le niveau d'eau et la référence (en m)** : 1.400 m**Altitude calculée de l'eau (en m)** : 26.4

Totem de crue en rive gauche du cours d'eau
