Commune : BRISON-SAINT-INNOCENT

Restaurant Les Oliviers

Commentaires : Repères de crues du lac du Bourget positionnés sur un bâtiment annexe proche du restaurant Les Oliviers

Unité de gestion : Alpes du Nord**Code :** CISALB_S_LAC013**Date de mise à jour :** 28/06/2022**Auteur :** Thomas Baisnée

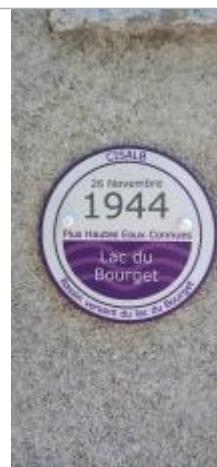
Repère de crue 26 novembre 1944

Nature de l'inondation : **Non renseigné****Commentaires :** Débordement du lac. Repère situé à 1,42 m par rapport au sol. Repère en très bon état.

Altitude calculée de l'eau : **235.27 m**Nature du repère : **Repère normalisé (décret n°2005-233)**

Texte : 26 novembre 1944 - Plus Hautes Eaux Connues - Lac du Bourget**Maximum de l'inondation :** Oui**Visibilité :** Oui**État du repère :** Bon**Pérennité :** Longue**Repère calculé :** Oui**PHEC :** Oui

Méthode : Nivellement direct**Organisme :** CISALB**Commentaires sur le niveling :** Il a été mesuré l'altitude du terrain naturel. On s'est ensuite basé sur l'altitude atteinte par le niveau d'eau du lac lors de la crue pour positionner le repère.**Référence nivélée :** Marque d'inondation**Description référence du repère :** Cote du lac atteinte lors de la crue.**Système altimétrique :** NGF IGN 1969 (système normal)**Altitude de la référence (en m) :** 235.270 m**Différence entre le niveau d'eau et la référence (en m) :** 0.000 m**Altitude calculée de l'eau (en m) :** 235.27

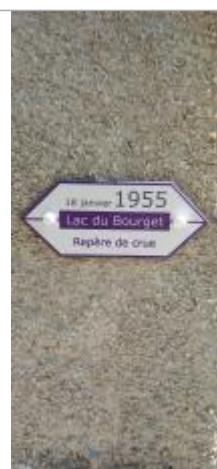
Repère de crue 18 janvier 1955

**18 Janvier 1955**Nature de l'inondation : **Non renseigné****Commentaires :** Débordement du lac. Repère situé à 0,55 m par rapport au sol. Repère en très bon état.Altitude calculée de l'eau : **234.4 m**Nature du repère : **Repère normalisé (décret n°2005-233)**

Texte : 18 janvier 1955 - Lac du Bourget - Repère de crue**Maximum de l'inondation :** Oui**Visibilité :** Oui**État du repère :** Bon**Pérennité :** Longue**Repère calculé :** Oui**PHEC :** Non

Méthode : Nivellement direct**Organisme :** CISALB**Commentaires sur le niveling :** Il a été mesuré l'altitude du terrain naturel. On s'est ensuite basé sur l'altitude atteinte par le niveau d'eau du lac lors de la crue pour positionner le repère.**Référence nivélée :** Marque d'inondation**Description référence du repère :** Cote du lac atteinte lors de la crue.**Système altimétrique :** NGF IGN 1969 (système normal)**Altitude de la référence (en m) :** 234.400 m**Différence entre le niveau d'eau et la référence (en m) :** 0.000 m**Altitude calculée de l'eau (en m) :** 234.4
