Commune : **BRISON-SAINT-INNOCENT**

Restaurant Les Oliviers

Commentaires : Repères de crues du lac du Bourget positionnés sur un bâtiment annexe proche du restaurant Les Oliviers

Unité de gestion : Alpes du Nord
Code : CISALB_S_LAC013 **Date de mise à jour** : 28/06/2022
Auteur : Thomas Baisnée

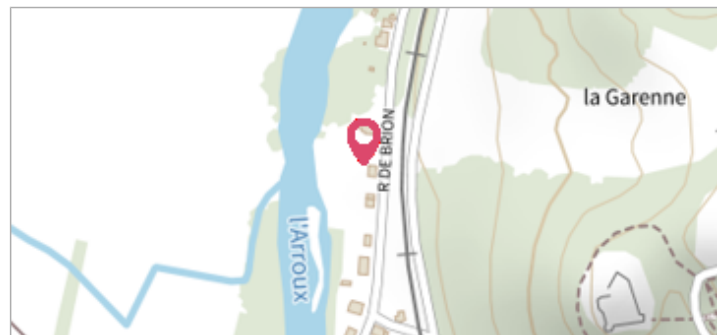
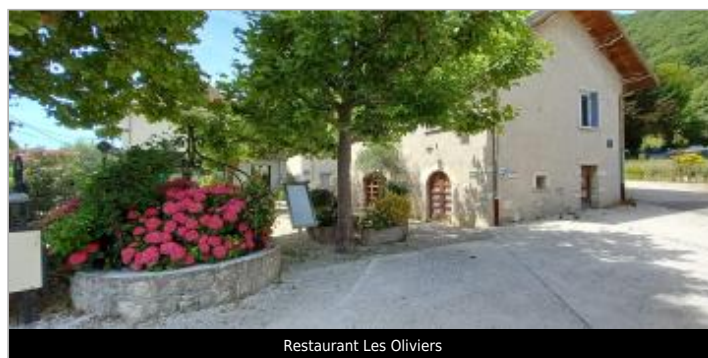
Restaurant Les Oliviers

2 Repère(s) sur le site

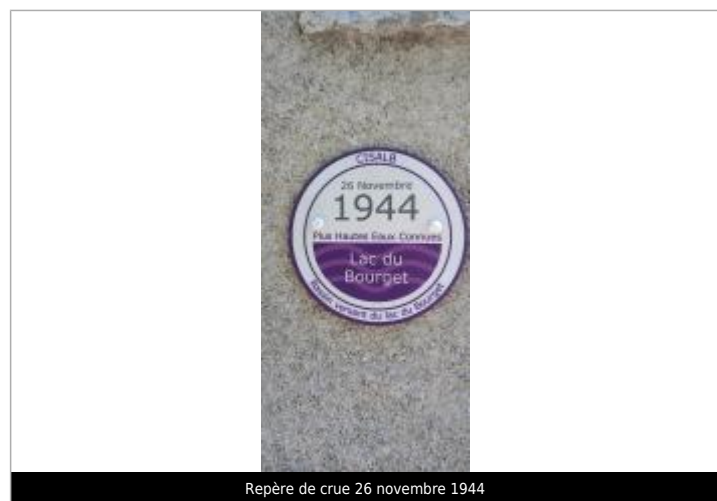
Repère de crue 26 novembre 1944

26 novembre 1944 Altitude calculée de l'eau : **235.27 m**

Commentaires : Débordement du lac. Repère situé à 1,42 m par rapport au sol. Repère en très bon état.

Texte : 26 novembre 1944 - Plus Hautes Eaux Connues - Lac du Bourget
Maximum de l'inondation : Oui
Visibilité : Oui **État du repère** : Bon
Pérennité : Longue **Repère calculé** : Oui
PHEC : Oui

Méthode : Nivellement direct
Organisme : CISALB
Commentaires sur le nivellement : Il a été mesuré l'altitude du terrain naturel. On s'est ensuite basé sur l'altitude atteinte par le niveau d'eau du lac lors de la crue pour positionner le repère.
Référence nivelée : Marque d'inondation
Description référence du repère : Cote du lac atteinte lors de la crue.
Système altimétrique : NGF IGN 1969 (système normal)
Altitude de la référence (en m) : 235.270 m
Différence entre le niveau d'eau et la référence (en m) : 0.000 m
Altitude calculée de l'eau (en m) : 235.27

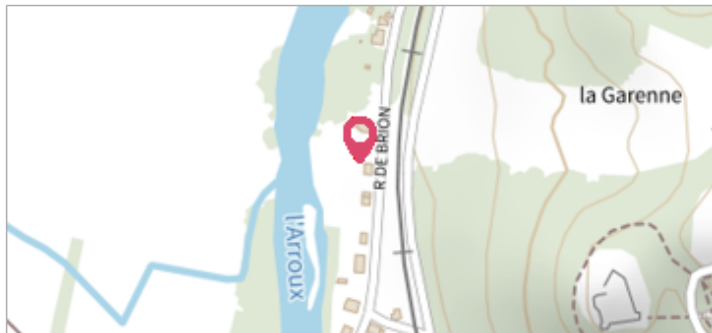
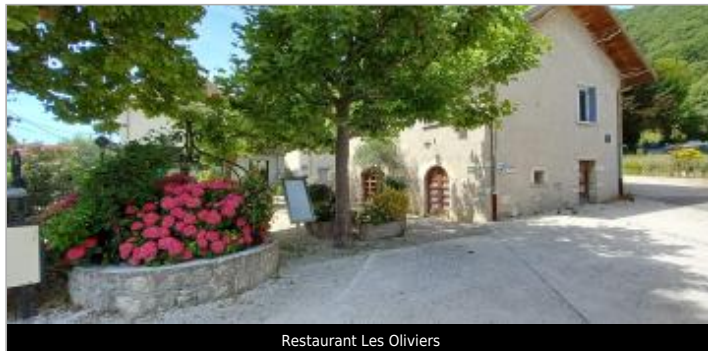
Restaurant Les Oliviers

Commune : **BRISON-SAINT-INNOCENT****Restaurant Les Oliviers****Commentaires** : Repères de crues du lac du Bourget positionnés sur un bâtiment annexe proche du restaurant Les Oliviers**2** Repère(s) sur le site**GÉNÉRAL****Unité de gestion** : Alpes du Nord**Code** : CISALB_S_LAC013**Date de mise à jour** : 28/06/2022**Auteur** : Thomas Baisnée

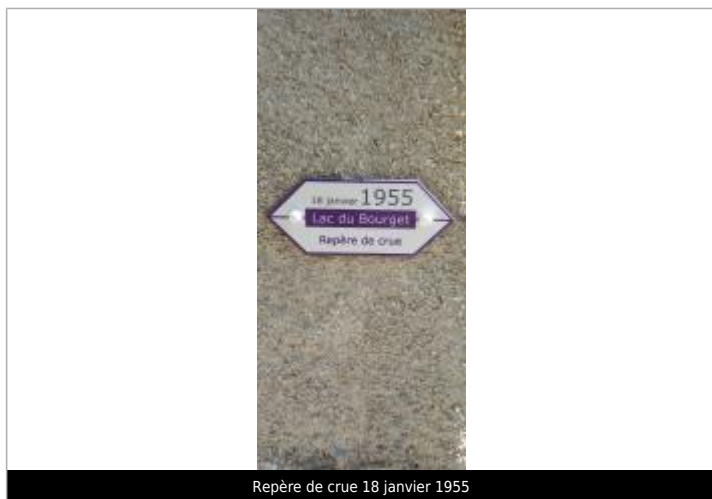
Repère de crue 18 janvier 1955

**18 janvier 1955**Nature de l'inondation : **Non renseigné**Altitude calculée de l'eau : **234.4 m**Nature du repère : **Repère normalisé (décret n°2005-233)****Commentaires** : Débordement du lac. Repère situé à 0,55 m par rapport au sol. Repère en très bon état.**GÉNÉRAL****Code** : CISALB_R_LAC013_2**Date de mise à jour** :**Auteur** : Thomas Baisnée

MARQUE**Texte** : 18 janvier 1955 - Lac du Bourget - Repère de crue**Maximum de l'inondation** : Oui**Visibilité** : Oui**État du repère** : Bon**Pérennité** : Longue**Repère calculé** : Oui**PHEC** : Non**SOURCE DE REPÉRAGE : RECENSEMENT DU CISALB - 25/05/2022****Type de repérage** : Contribution spontanée web ou smartphone**Organisme(s)** : CISALB**NIVELLEMENT À LA CANNE GPS CISALB - 25/06/2022****Méthode** : Nivellement direct**Organisme** : CISALB**Commentaires sur le nivellement** : Il a été mesuré l'altitude du terrain naturel. On s'est ensuite basé sur l'altitude atteinte par le niveau d'eau du lac lors de la crue pour positionner le repère.**Référence nivelée** : Marque d'inondation**Description référence du repère** : Cote du lac atteinte lors de la crue.**Système altimétrique** : NGF IGN 1969 (système normal)**Altitude de la référence (en m)** : 234.400 m**Différence entre le niveau d'eau et la référence (en m)** : 0.000 m**Altitude calculée de l'eau (en m)** : 234.4
