Commune : **BRISON-SAINT-INNOCENT****Restaurant Les Oliviers****Commentaires** : Repères de crues du lac du Bourget positionnés sur un bâtiment annexe proche du restaurant Les Oliviers**2** Repère(s) sur le site**GÉNÉRAL****Unité de gestion** : Alpes du Nord**Code** : CISALB_S_LAC013**Date de mise à jour** : 28/06/2022**Auteur** : Thomas Baisnée

Restaurant Les Oliviers

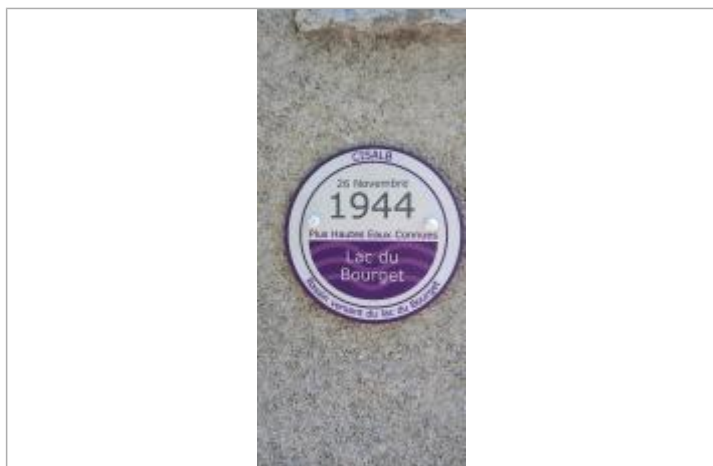
Repère de crue 26 novembre 1944

**26 novembre 1944**Altitude calculée de l'eau : **235.27 m**Nature de l'inondation : **Non renseigné**Nature du repère : **Repère normalisé (décret n°2005-233)****Commentaires** : Débordement du lac. Repère situé à 1,42 m par rapport au sol. Repère en très bon état.**GÉNÉRAL****Code** : CISALB_R_LAC013_1**Date de mise à jour** :**Auteur** : Thomas Baisnée

MARQUE**Texte** : 26 novembre 1944 - Plus Hautes Eaux Connues - Lac du Bourget**Maximum de l'inondation** : Oui**Visibilité** : Oui**État du repère** : Bon**Pérennité** : Longue**Repère calculé** : Oui**PHEC** : Oui**SOURCE DE REPÉRAGE : RECENSEMENT DU CISALB - 25/05/2022****Type de repérage** : Contribution spontanée web ou smartphone**Organisme(s)** : CISALB**NIVELLEMENT À LA CANNE GPS CISALB - 25/05/2022****Méthode** : Nivellement direct**Organisme** : CISALB**Commentaires sur le nivellement** : Il a été mesuré l'altitude du terrain naturel. On s'est ensuite basé sur l'altitude atteinte par le niveau d'eau du lac lors de la crue pour positionner le repère.**Référence nivelée** : Marque d'inondation**Description référence du repère** : Cote du lac atteinte lors de la crue.**Système altimétrique** : NGF IGN 1969 (système normal)**Altitude de la référence (en m)** : 235.270 m**Différence entre le niveau d'eau et la référence (en m)** : 0.000 m**Altitude calculée de l'eau (en m)** : 235.27 m
