Commune : BRISON-SAINT-INNOCENT

Restaurant Les Oliviers

Commentaires : Repères de crues du lac du Bourget positionnés sur un bâtiment annexe proche du restaurant Les Oliviers

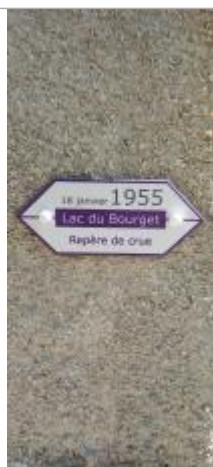
Repère de crue 18 janvier 1955

**18 Janvier 1955**Nature de l'inondation : **Non renseigné****Commentaires :** Débordement du lac. Repère situé à 0,55 m par rapport au sol. Repère en très bon état.Altitude calculée de l'eau : **234.4 m**Nature du repère : **Repère normalisé (décret n°2005-233)**

Texte : 18 janvier 1955 - Lac du Bourget - Repère de crue**Maximum de l'inondation :** Oui**Visibilité :** Oui**État du repère :** Bon**Pérennité :** Longue**Repère calculé :** Oui**PHEC :** Non
