Commune : CONJUX

Plage de Conjur - Bâtiment sanitaire

Commentaires : Repères de crues du lac du Bourget positionnés sur un bâtiment sanitaire au niveau de la plage de Conjur

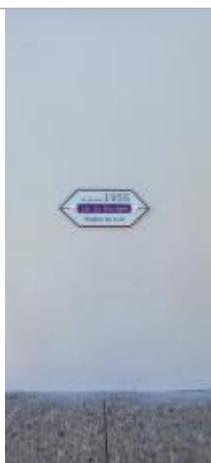
Repère de crue 18 janvier 1955

**18 Janvier 1955**Nature de l'inondation : **Non renseigné**Altitude calculée de l'eau : **234.4 m**Nature du repère : **Repère normalisé (décret n°2005-233)**

Commentaires : Débordement du lac. Repère situé à 1,40 m par rapport au sol. Repère en très bon état.

Texte : 18 janvier 1955 - Lac du Bourget - Repère de crue**Maximum de l'inondation :** Oui**Visibilité :** Oui**État du repère :** Bon**Pérennité :** Longue**Repère calculé :** Oui**PHEC :** Non

Commentaires sur le nivelllement : Il a été mesuré l'altitude du terrain naturel. On s'est ensuite basé sur l'altitude atteinte par le niveau d'eau du lac lors de la crue pour positionner le repère.

Référence nivellée : Marque d'inondation**Description référence du repère :** Cote du lac atteinte lors de la crue.**Système altimétrique :** NGF IGN 1969 (système normal)**Altitude de la référence (en m) :** 234.400 m**Différence entre le niveau d'eau et la référence (en m) :** 0.000 m**Altitude calculée de l'eau (en m) :** 234.4 m
