Commune : CHAMBERY

Pont SNCF, piste cyclable

GÉNÉRAL**Unité de gestion :** Alpes du Nord**Code :** WEB_S_202007201438**Date de mise à jour :** 11/07/2022**Auteur :** L. Durand - CISALB

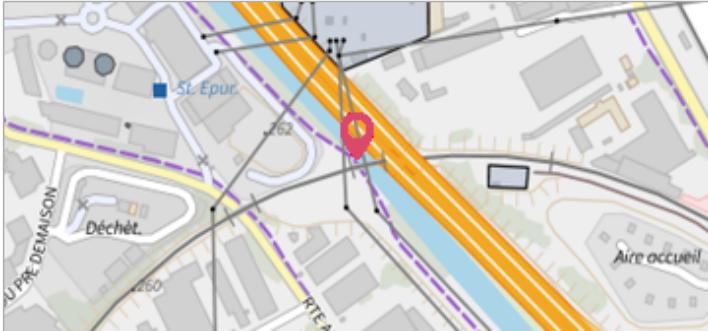
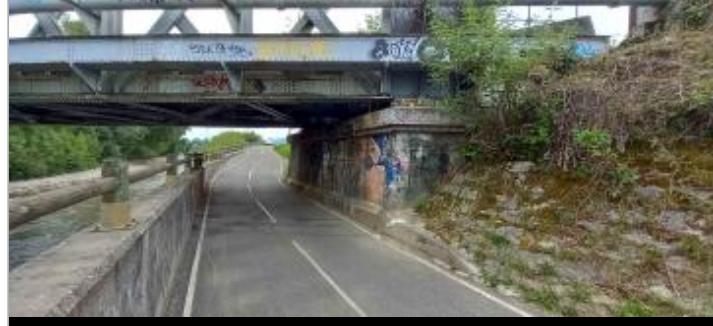
Commentaires : Rive gauche de la Leysse, au bord de la piste cyclable sous le pont de la voie de chemin de fer**3**

Pont sncf en bordure de piste cyclable, rive gauche de la Leysse

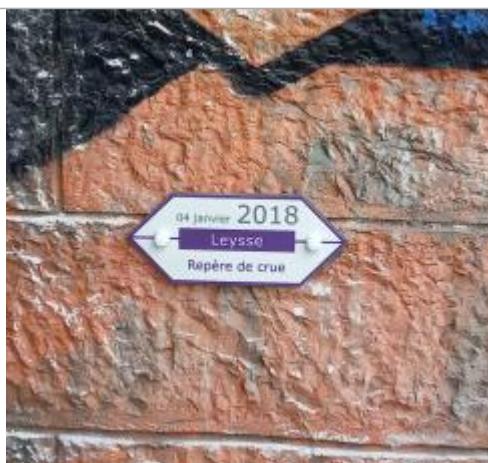
**4 Janvier 2018**Nature de l'inondation : **Débordement de cours d'eau**Altitude calculée de l'eau : **256.12 m**Nature du repère : **Repère normalisé (décret n°2005-233)****Commentaires :** Repères de crues de la Leysse situés à 1 m par rapport à la piste cyclable, sur la culée rive gauche du pont SNCF.**GÉNÉRAL****Code :** CISALB_R_LEYS001_2**Date de mise à jour :****Auteur :** Thomas Baisnée

Repère de crue du 4 janvier 2018

MARQUE**Texte :** 04 janvier 2018 - Leysse - Repère de crue**Maximum de l'inondation :** Oui**Visibilité :** Oui**État du repère :** Bon**Pérennité :** Longue**Repère calculé :** Oui**PHEC :** Non**SOURCE DE REPÉRAGE : RECENSEMENT DU CISALB - 25/05/2022****Type de repérage :** Contribution spontanée web ou smartphone**Organisme :** CISALB**NIVELLEMENT À LA CANNE GPS CISALB - 25/05/2022****Méthode :** Nivellement direct**Organisme :** CISALB**Commentaires sur le nivelllement :** Il a été mesuré l'altitude du terrain nature au niveau de la piste cyclable. On s'est ensuite basé sur la cote qui avait été mesuré en 2018 pour positionner le repère.**Référence nivellée :** Marque d'inondation**Description référence du repère :** Cote maximum de la crue mesurée en 2018.**Système altimétrique :** NGF IGN 1969 (système normal)**Altitude de la référence (en m) :** 256.120 m**Différence entre le niveau d'eau et la référence (en m) :** 0.000 m**Altitude calculée de l'eau (en m) :** 256.12 m
