Commune : MEZE

Chemin autour du lac du Sesquier

Unité de gestion : Méditerranée Ouest**Code :** WEB_S_202207042442**Date de mise à jour :** 22/11/2022**Auteur :** Icesmat

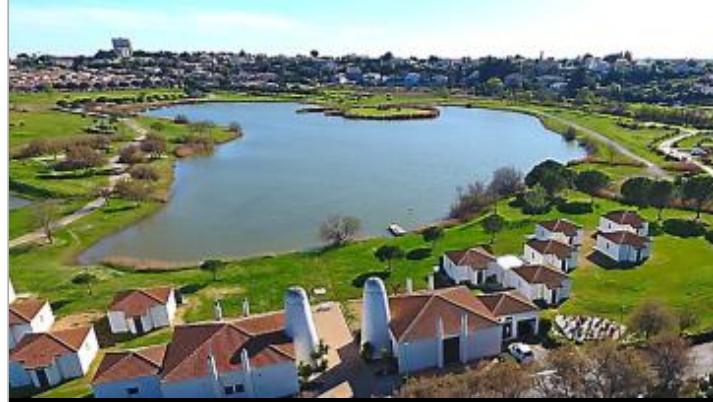
Vue aérienne du domaine du Sesquier

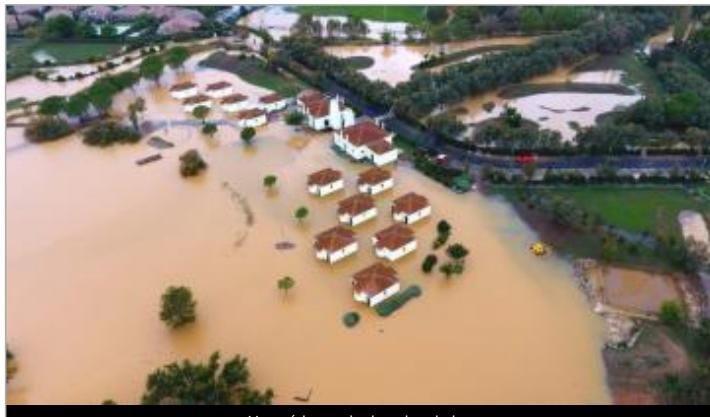
Commentaires : Le domaine a été inondé à la fois par la montée des eaux du Sesquier et le débordement en rive droite du Pallas suite à une rupture de merlon. L'eau atteint le rocher placé à l'entrée du chemin qui fait le tour du lac. Il y a eu 3 inondations du domaine en 25 ans.

Vue aérienne du domaine du lac
