Commune : **MEZE**

Chemin autour du lac du Sesquier

GÉNÉRAL

Code : WEB_S_202207042442 Date de mise à jour : 22/11/2022

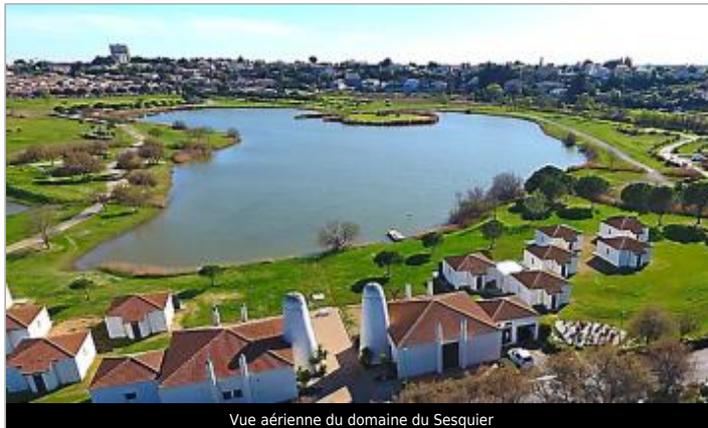
Vue aérienne du domaine du Sesquier

Commentaires : Le domaine a été inondé à la fois par la montée des eaux du Sesquier et le débordement en rive droite du Pallas suite à une rupture de merlon. L'eau atteint le rocher placé à l'entrée du chemin qui fait le tour du lac. Il y a eu 3 inondations du domaine en 25 ans.

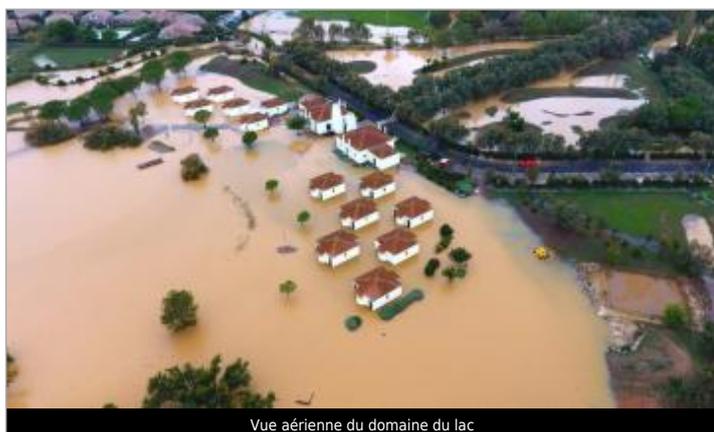
Description référence du repère : TN au niveau du rocher à l'entrée du chemin

Vue aérienne du domaine du lac
