Commune : **MEZE****Chemin autour du lac du Sesquier****1** Repère(s) sur le site**GÉNÉRAL****Unité de gestion :** Méditerranée Ouest**Code :** WEB_S_202207042442 **Date de mise à jour :** 22/11/2022**Auteur :** lcesmat

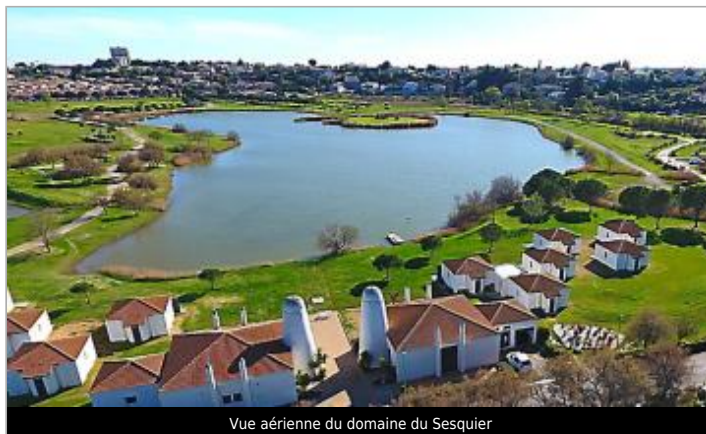
Vue aérienne du domaine du Sesquier

**14 octobre 2016**Altitude calculée de l'eau : **2.45 m**Nature de l'inondation : **Débordement de cours d'eau**Nature du repère : **Repère normalisé (décret n°2005-233)****Commentaires :** Le domaine a été inondé à la fois par la montée des eaux du Sesquier et le débordement en rive droite du Pallas suite à une rupture de merlon. L'eau atteint le rocher placé à l'entrée du chemin qui fait le tour du lac. Il y a eu 3 inondations du domaine en 25 ans.**GÉNÉRAL****Code :** WEB_R_202207043126**Date de mise à jour :** 11/12/2023**Auteur :** lcesmat**MARQUE****Maximum de l'inondation :** Oui**Visibilité :** Oui**État du repère :** Bon**Pérennité :** Longue

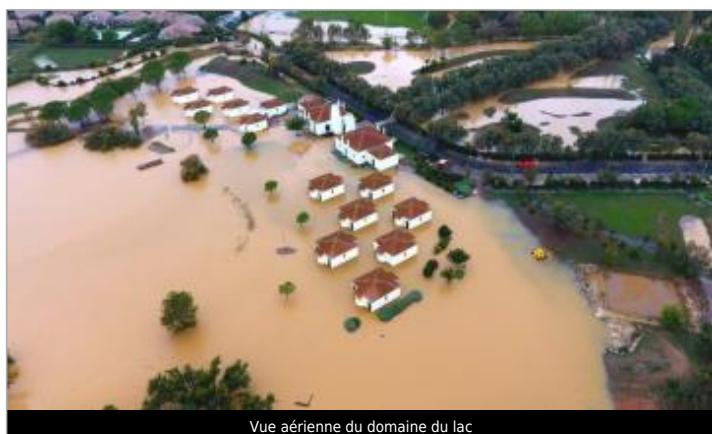
Vue aérienne du domaine du lac

SOURCE DE REPÉRAGE : ÉTUDE DES PHE DU TERRITOIRE DE THAU PAR LE SMBT (2021/22) -**Type de repérage :** Campagne de terrain post-inondation**RELEVÉS GPS - 04/07/2022****Méthode :** GPS**Référence nivelée :** Marque d'inondation**Description référence du repère :** TN au niveau du rocher à l'entrée du chemin**Système altimétrique :** NGF IGN 1969 (système normal)**Altitude de la référence (en m) :** 2.450 m**Altitude calculée de l'eau (en m) :** 2.45 m
