Commune : MEZE

3 Avenue du Stade

Rivière : Le ruisseau du Pallas

GÉNÉRAL**Unité de gestion :** Méditerranée Ouest**Code :** WEB_S_202211084755 **Date de mise à jour :** 22/11/2022**Auteur :** Icesmat

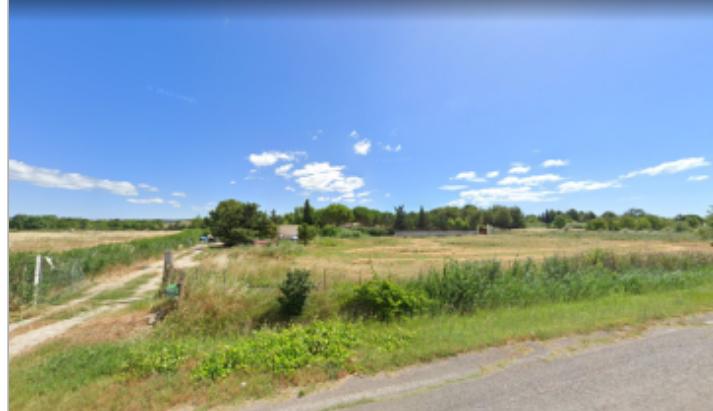
Commentaires : La parcelle agit comme une cuvette car elle a une altimétrie moins importante que la route (environ 1m) et est bordée de chemins plus élevés.

Parcelle vue depuis l'avenue du Stade

**14 Octobre 2016**Nature de l'inondation : **Débordement de cours d'eau**Altitude calculée de l'eau : **2.65 m**Nature du repère : **Photographie****Commentaires :** La parcelle est complètement inondée, la hauteur d'eau varie entre 50 cm et plus d'1 m. La voiture du propriétaire est noyée.**GÉNÉRAL****Code :** WEB_R_202207044850**Date de mise à jour :****Auteur :** Icesmat

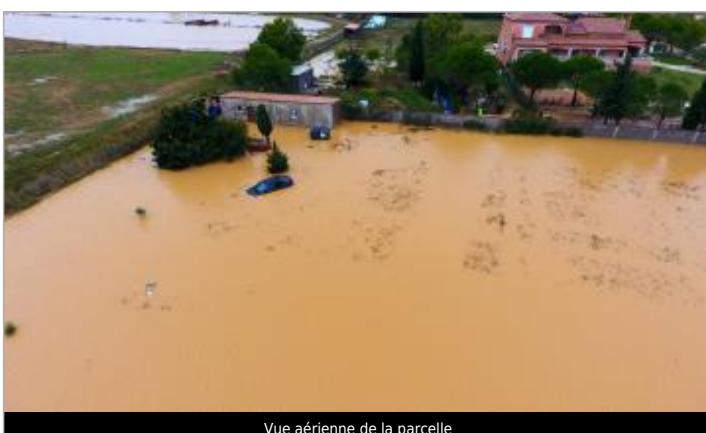
Vue aérienne de la parcelle
