Commune : <b>MEZE</b>	Rivière : <b>Le ruisseau du Pallas</b>
<h2 style="margin: 0;">3 Avenue du Stade</h2>

<h2 style="margin: 0;">14 octobre 2016</h2>	Altitude calculée de l'eau : <b>2.65 m</b>
Nature de l'inondation : <b>Débordement de cours d'eau</b>		Nature du repère : <b>Photographie</b>

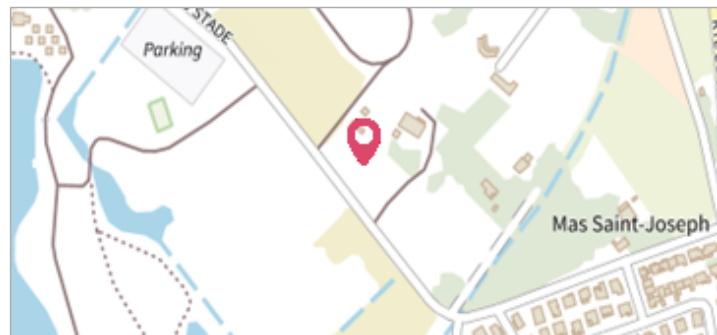
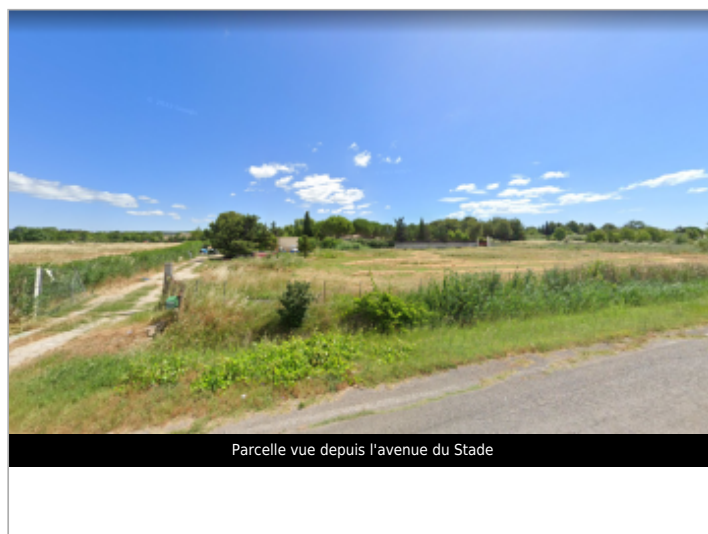
<b>Commentaires :</b> La parcelle agit comme une cuvette car elle a une altimétrie moins importante que la route (environ 1m) et est bordée de chemins plus élevés.	1	Repère(s) sur le site
---	---	-----------------------

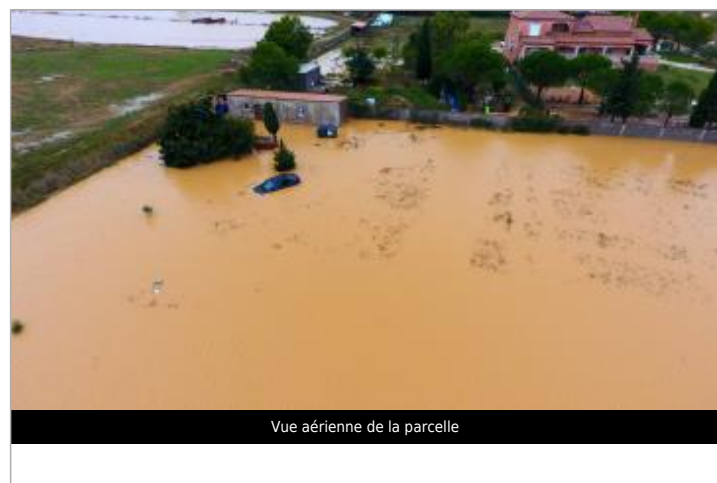
**Commentaires :** La parcelle est complètement inondée, la hauteur d'eau varie entre 50 cm et plus d'1 m. La voiture du propriétaire est noyée.
