Commune : **CAJARC**

Rivière : **Le Lot**

Halle à l'angle de la rue du Stade

2 Février 2021

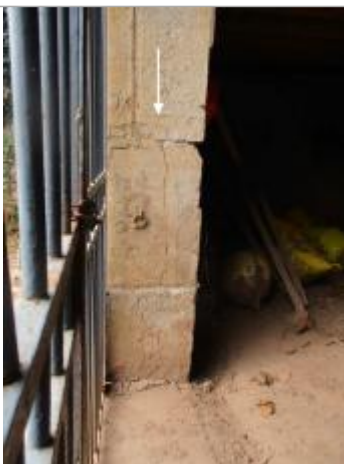
Nature du repère : **Laisse d'inondation**

État du repère : Disparu

Commentaires sur le nivellement : La laisse de crue se trouvait 1m28 au-dessus du sol
