Commune : FRONTIGNAN

Entrée de la Rue du Bassin

GÉNÉRAL**Unité de gestion :** Méditerranée Ouest**Code :** WEB_S_202207081013 **Date de mise à jour :** 01/12/2022**Auteur :** Icesmat

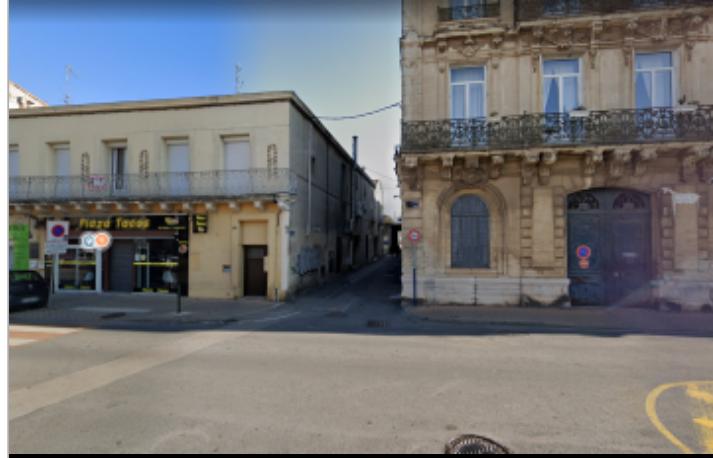
Commentaires : Zone au réseau pluvial ancien et à l'altimétrie très faible, facilement sous le niveau du canal. Le réseau fonctionne donc "à l'envers" et le canal vient inonder les zones basses, phénomène qui se combine avec le ruissellement de surface.

Rue du bassin depuis le boulevard de la République

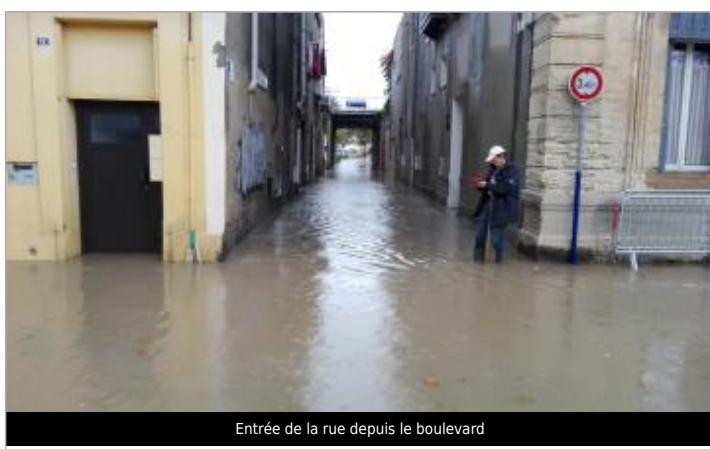
**23 Octobre 2019**Nature de l'inondation : **Mixte**Altitude calculée de l'eau : **1.35 m**Nature du repère : **Photographie****Commentaires :** Inondation due aux fortes pluies couplées à la saturation du réseau d'évacuation et une surcote notable du canal.**GÉNÉRAL****Code :** WEB_R_202207081234**Date de mise à jour :****Auteur :** Icesmat

MARQUE**Maximum de l'inondation :** Oui

Entrée de la rue depuis le boulevard
