Commune : CAPDENAC

Le Port - n°9Rivière : **Le Lot****1**Repère(s) sur
le site**GÉNÉRAL****Unité de gestion :** Lot**Code :** WEB_S_202207115253**Date de mise à jour :** 11/07/2022**Auteur :** Éric Valette

**2 Février 2021**Nature de l'inondation : **Débordement de cours d'eau**Altitude calculée de l'eau : **non déterminé**Nature du repère : **Laisse d'inondation****GÉNÉRAL****Code :** WEB_R_202210213649**Date de mise à jour :****Auteur :** Éric Valette

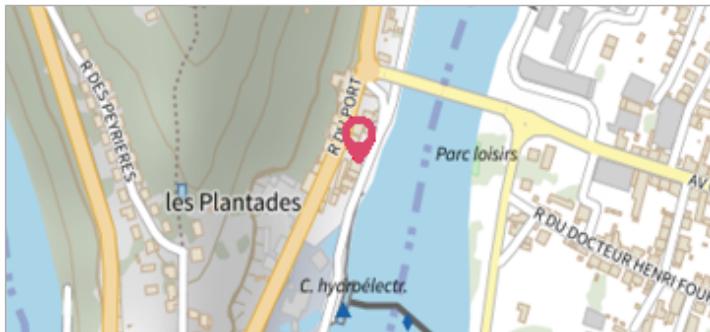
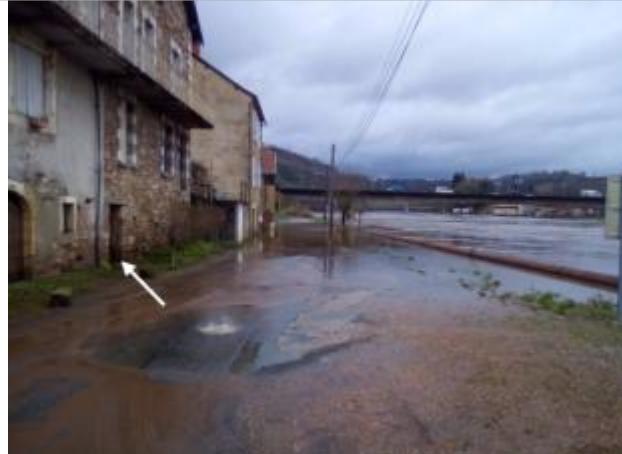
GÉOLOCALISATION**Coordonnées WGS84 :** X: 2.07178060 / Y: 44.57705500**Coordonnées RGF93 (Lambert 93) :** X: 626306.36 / Y: 6386874.61**Coordonnées RGF93 (ETRS89) :** X: 2.0717806 / Y: 44.577055**Code Hydro:** O---0150**Rive de référence:** Droite

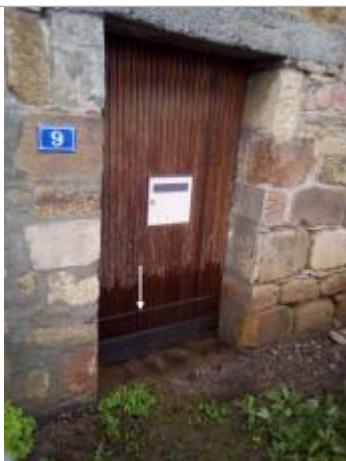
MARQUE**Maximum de l'inondation :** Oui**État du repère :** Disparu

SOURCE DE REPÉRAGE : DDT 46 - 04/12/2017**INITIAL - 02/02/2021****Commentaires sur le nivelllement :** La laisse de crue se trouvait 33cm au-dessus du sol.**Référence nivélée :** Marque d'inondation
