Commune : **FRONTIGNAN****Gymnase Guy Sganga****Commentaires** : Le gymnase est situé sur l'avenue des Carrières, un des axes majeurs de ruissellements provenant de la Gardiole.**1** Repère(s) sur le site**GÉNÉRAL****Unité de gestion** : Méditerranée Ouest**Code** : WEB_S_202207121103 **Date de mise à jour** : 01/12/2022**Auteur** : lcesmat

**27 septembre 2006**Altitude calculée de l'eau : **5.3 m**Nature de l'inondation : **Ruissellement**Nature du repère : **Repère normalisé (décret n°2005-233)****Commentaires** : Ruissellement très chargé en boues provenant du massif de la Gardiole.

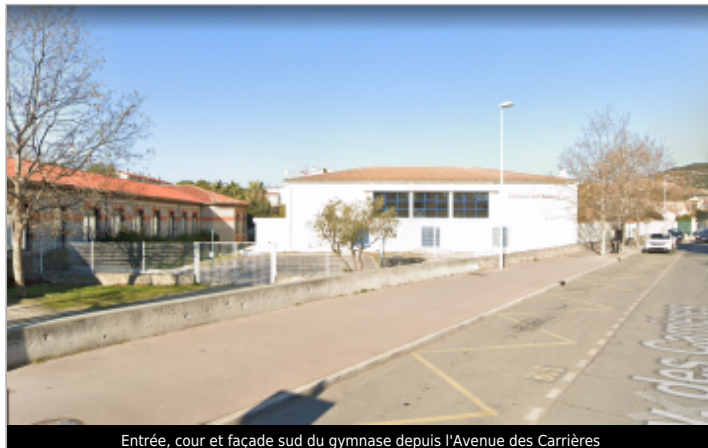
Entrée, cour et façade sud du gymnase depuis l'Avenue des Carrières

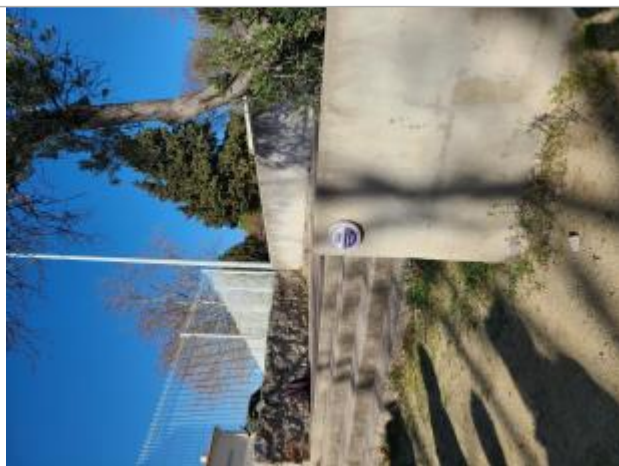
Les laisses de crue sont visibles sur le poteau ainsi que sur certains murs et sont particulièrement indicatives du niveau atteint par les eaux sur le portail. La directrice de l'école témoigne que l'eau atteignait 70 cm à l'intérieur de l'école et que l'eau a mis plusieurs jours à s'évacuer. Le gymnase est désormais protégé par un muret et un batardeau.

MARQUE**Maximum de l'inondation** : Oui**Visibilité** : Oui**État du repère** : Bon**Pérennité** : Longue**SOURCE DE REPÉRAGE** : ÉTUDE DES PHE DU TERRITOIRE DE THAU PAR LE SMTB (2021/22) -**Type de repérage** : Campagne de terrain post-inondation**RELEVÉS GPS - 12/07/2022****Méthode** : GPS**Référence nivelée** : Autre type de référence**Description référence du repère** : TN au niveau du portail**Système altimétrique** : NGF IGN 1969 (système normal)**Altitude de la référence (en m)** : 4.600 m**Différence entre le niveau d'eau et la référence (en m)** : 0.700 m**Altitude calculée de l'eau (en m)** : 5.3

Repère de crue au niveau du portail du gymnase
