Commune : **FRONTIGNAN****Gymnase Guy Sganga****Commentaires** : Le gymnase est situé sur l'avenue des Carrières, un des axes majeurs de ruissellements provenant de la Gardiole.**1** Repère(s) sur le site**GÉNÉRAL****Unité de gestion** : Méditerranée Ouest**Code** : WEB\_S\_202207121103 **Date de mise à jour** : 01/12/2022**Auteur** : lcesmat

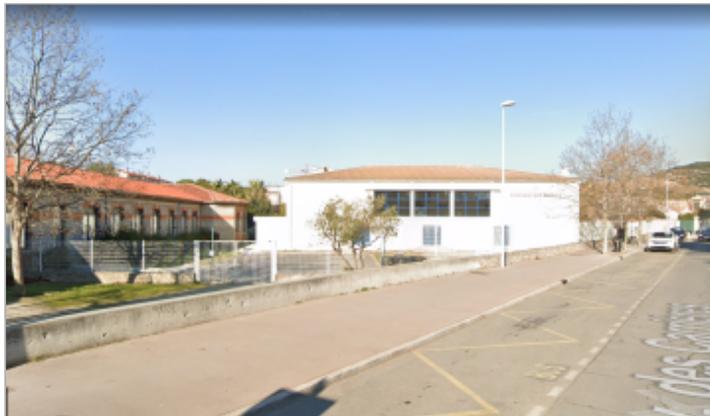
Entrée, cour et façade sud du gymnase depuis l'Avenue des Carrières

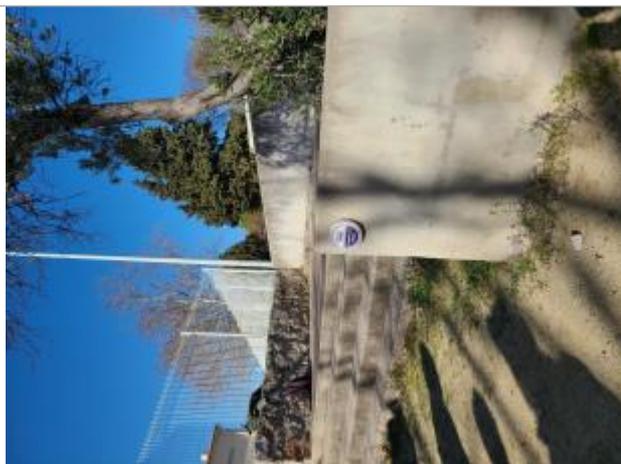
**27 Septembre 2006**Altitude calculée de l'eau : **5.3 m**Nature de l'inondation : **Ruissellement**Nature du repère : **Repère normalisé (décret n°2005-233)****Commentaires** : Ruissellement très chargé en boues provenant du massif de la Gardiole.

Les laisses de crue sont visibles sur le poteau ainsi que sur certains murs et sont particulièrement indicatives du niveau atteint par les eaux sur le portail. La directrice de l'école témoigne que l'eau atteignait 70 cm à l'intérieur de l'école et que l'eau a mis plusieurs jours à s'évacuer. Le gymnase est désormais protégé par un muret et un batardeau.

Repère de crue au niveau du portail du gymnase
