Commune : **FRONTIGNAN****Gymnase Guy Sganga****Commentaires** : Le gymnase est situé sur l'avenue des Carrières, un des axes majeurs de ruissellements provenant de la Gardiole.**1** Repère(s) sur le site**GÉNÉRAL****Unité de gestion** : Méditerranée Ouest**Code** : WEB_S_202207121103 **Date de mise à jour** : 01/12/2022**Auteur** : lcesmat

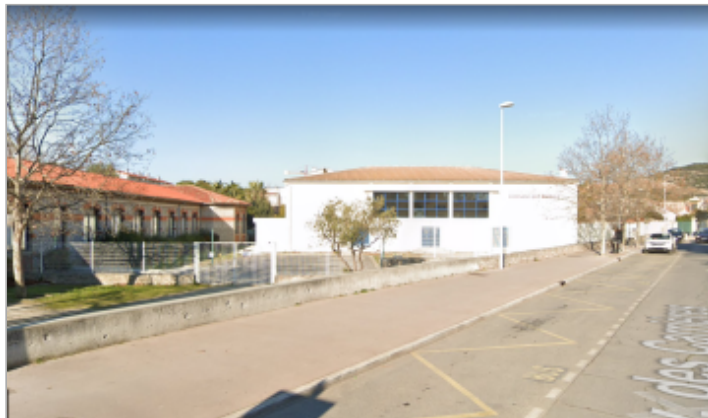
Entrée, cour et façade sud du gymnase depuis l'Avenue des Carrières
