Commune : **FRONTIGNAN****Gymnase Guy Sganga**

**1** Repère(s) sur le site**GÉNÉRAL****Unité de gestion** : Méditerranée Ouest**Code** : WEB\_S\_202207121103**Date de mise à jour** : 01/12/2022**Auteur** : lcesmat

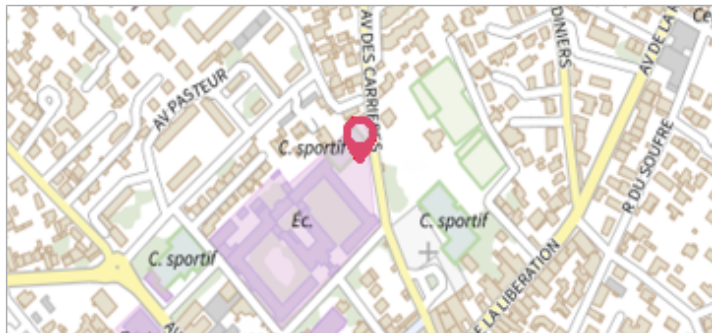
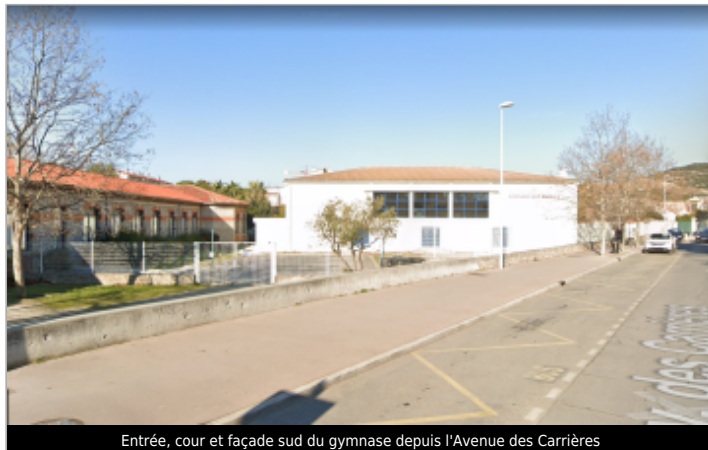
**Commentaires** : Le gymnase est situé sur l'avenue des Carrières, un des axes majeurs de ruissellements provenant de la Gardiole.

Entrée, cour et façade sud du gymnase depuis l'Avenue des Carrières

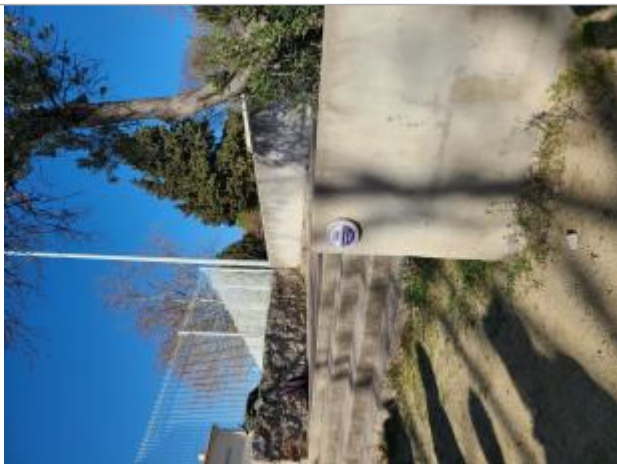
**27 Septembre 2006**Nature de l'inondation : **Ruissellement**Altitude calculée de l'eau : **5.3 m**Nature du repère : **Repère normalisé (décret n°2005-233)**

**Commentaires** : Ruissellement très chargé en boues provenant du massif de la Gardiole.

Les laisses de crue sont visibles sur le poteau ainsi que sur certains murs et sont particulièrement indicatives du niveau atteint par les eaux sur le portail. La directrice de l'école témoigne que l'eau atteignait 70 cm à l'intérieur de l'école et que l'eau a mis plusieurs jours à s'évacuer. Le gymnase est désormais protégé par un muret et un batardeau.

**MARQUE****Maximum de l'inondation** : Oui**Visibilité** : Oui**État du repère** : Bon**Pérennité** : Longue**SOURCE DE REPÉRAGE : ÉTUDE DES PHE DU TERRITOIRE DE THAU PAR LE SMBT (2021/22) -****Type de repérage** : Campagne de terrain post-inondation**RELEVÉS GPS - 12/07/2022****Méthode** : GPS**Référence nivelée** : Autre type de référence**Description référence du repère** : TN au niveau du portail**Système altimétrique** : NGF IGN 1969 (système normal)**Altitude de la référence (en m)** : 4.600 m**Différence entre le niveau d'eau et la référence (en m)** : 0.700 m**Altitude calculée de l'eau (en m)** : 5.3 m

Repère de crue au niveau du portail du gymnase
