Commune : **FRONTIGNAN**

## Avenue Jean Moulin - Parking résidentiel

**Code :** WEB\_S\_202207123534 **Date de mise à jour :** 01/12/2022

**SOURCE DE REPÉRAGE :** ÉTUDE DES PHE DU TERRITOIRE DE THAU PAR LE SMTB (2021/22) -

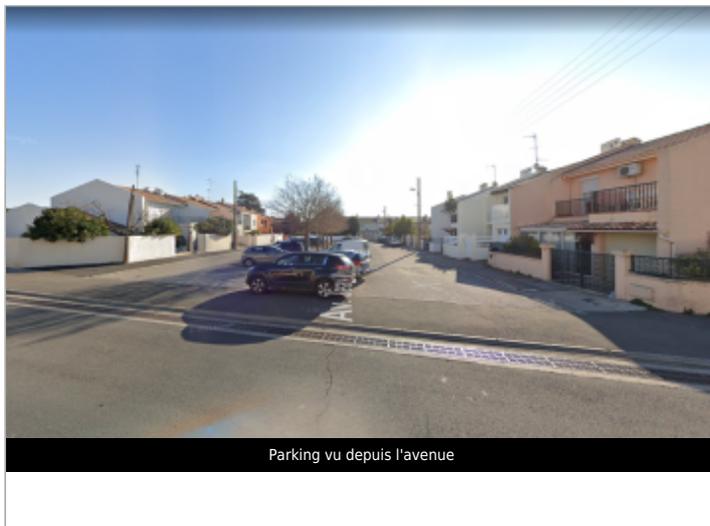
**Commentaires :** Les eaux qui ruissellent le long de l'avenue peuvent rejoindre le parking et s'accumuler au bas du fait de la pente entre l'avenue et les habitations tout au bout.

Parking vu depuis l'avenue

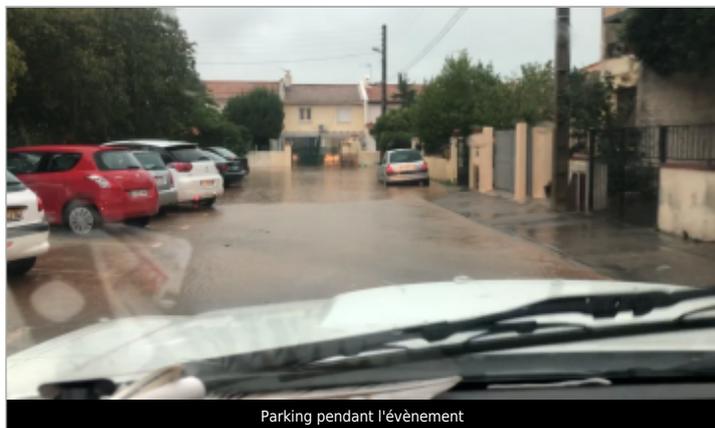
**23 Octobre 2019**

Nature de l'inondation : **Ruissellement**

Parking pendant l'évènement

**Description référence du repère :** Grille d'avaloir au point bas du parking

**Différence entre le niveau d'eau et la référence (en m) :** 0.500 m

**Altitude calculée de l'eau (en m) :** 5.1 m
