Commune : **FRONTIGNAN****Impasse des roseaux**

**2** Repère(s) sur le site**GÉNÉRAL****Unité de gestion** : Méditerranée Ouest**Code** : WEB\_S\_202207130854 **Date de mise à jour** : 01/12/2022**Auteur** : lcesmat

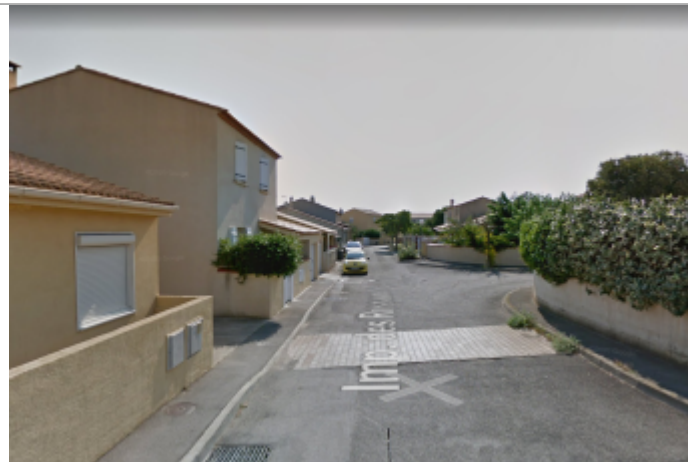
**Commentaires** : L'évacuation des eaux se fait vers le réseau de la route de Montpellier, qui est plus haut. Les écoulements rejoignent le réseau traversant la propriété Schwetzer, déjà saturé. L'impasse des roseaux étant plus basse, les débordements se font préférentiellement vers cette zone.

Entrée de l'impasse depuis la route de Montpellier

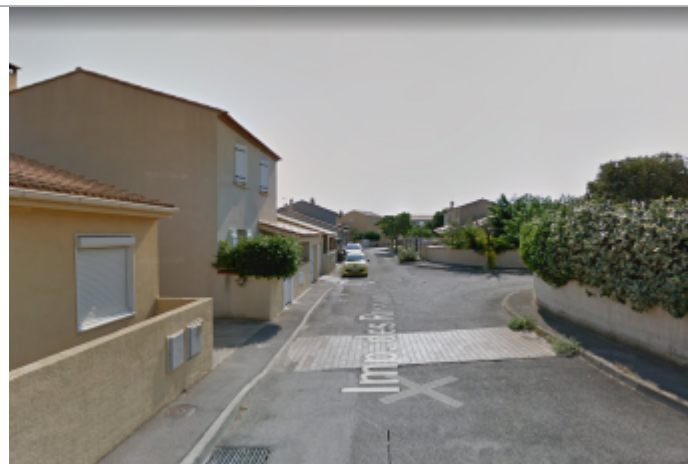
**Commentaires** : L'évacuation des eaux se fait vers le réseau de la route de Montpellier, qui est plus haut. Les écoulements rejoignent le réseau traversant la propriété Schwetzer, déjà saturé. L'impasse des roseaux étant plus basse, les débordements se font préférentiellement vers cette zone.

Entrée de l'impasse depuis la route de Montpellier
