Commune : MEZE

Chemin de Laval

Rivière : Ruisseau de Font Frats

1 Repère(s) sur le site**GÉNÉRAL****Unité de gestion :** Méditerranée Ouest**Code :** WEB_S_202207254511 **Date de mise à jour :** 21/11/2022**Auteur :** Icesmat

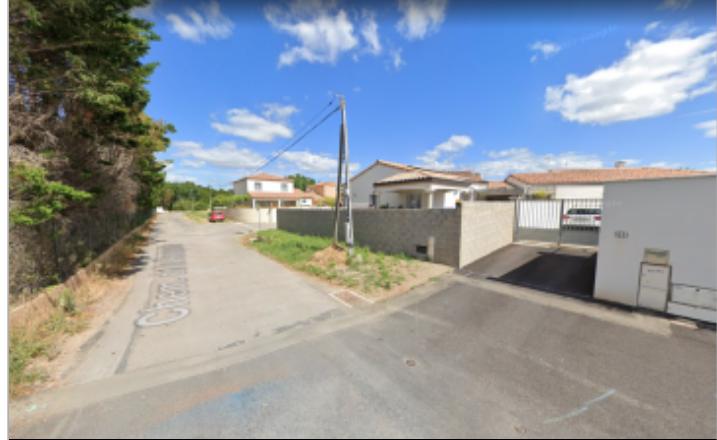
Site vu depuis le croisement avec le Chemin de la Rouquette

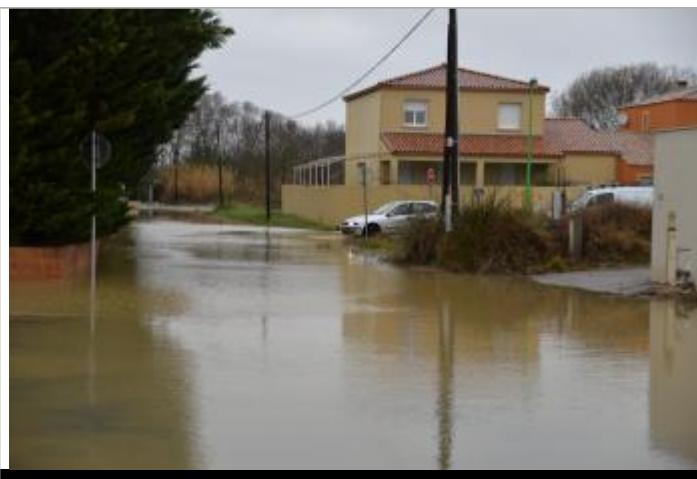
**2 Mars 2018**Nature de l'inondation : **Débordement de cours d'eau**Altitude calculée de l'eau : **2.65 m**Nature du repère : **Photographie****Commentaires :** Trace légère d'humidité visible sur le mur, une partie de cette trace peut être due à la montée par capillarité.**GÉNÉRAL****Code :** WEB_R_202207133843**Date de mise à jour :****Auteur :** Icesmat

MARQUE**SOURCE DE REPÉRAGE : ÉTUDE DES PHE DU TERRITOIRE DE THAU PAR LE SMBT (2021/22) -****Type de repérage :** Campagne de terrain post-inondation**RELEVÉS GPS - 13/07/2022****Méthode :** GPS**Commentaires sur le nivelllement :** L'eau atteint entre 30 et 40 cm sur la route. La trace légère sur le bas du mur n'est pas une trace d'humidité due à l'inondation.**Référence nivélée :** Marque d'inondation**Système altimétrique :** NGF IGN 1969 (système normal)**Altitude de la référence (en m) :** 2.650 m**Altitude calculée de l'eau (en m) :** 2.65

Chemin vue depuis le croisement
