Commune : **MEZE** | Rivière : **Ruisseau de Font Frats**

**Chemin de Laval**

**SOURCE DE REPÉRAGE : ÉTUDE DES PHE DU TERRITOIRE DE THAU PAR LE SMTB (2021/22) -**

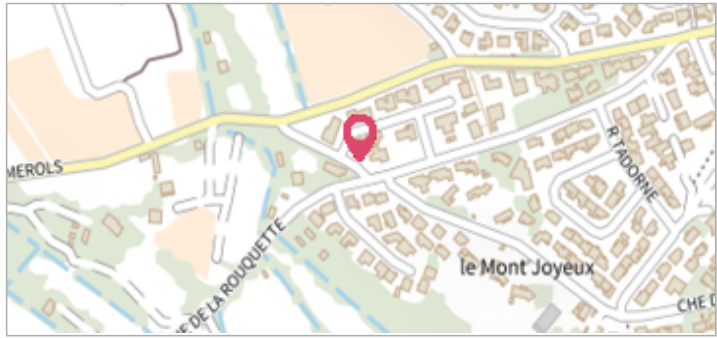
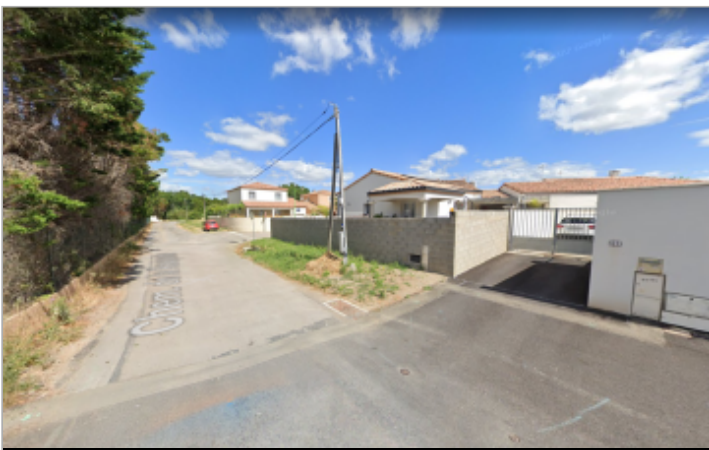
Site vu depuis le croisement avec le Chemin de la Rouquette

**Commentaires** : Trace légère d'humidité visible sur le mur, une partie de cette trace peut être due à la montée par capillarité.

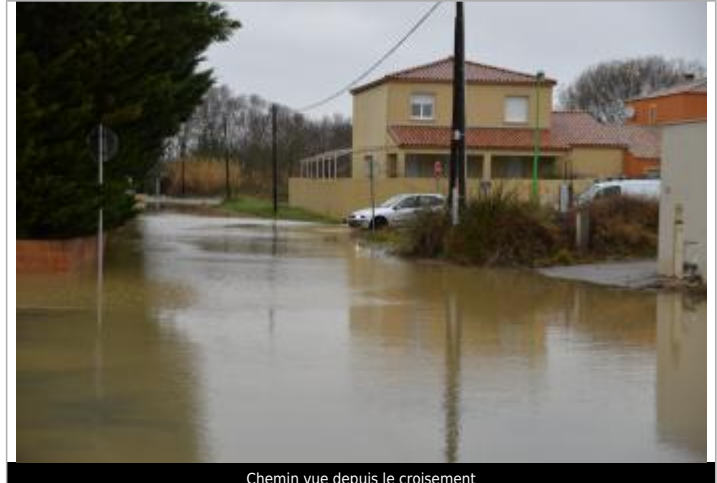
Chemin vue depuis le croisement

Méthode : GPS  
 Commentaires sur le nivellement : L'eau atteint entre 30 et 40 cm sur la route. La trace légère sur le bas du mur n'est pas une trace d'humidité due à l'inondation.  
 Référence nivelée : Marque d'inondation  
 Système altimétrique : NGF IGN 1969 (système normal)  
 Altitude de la référence (en m) : 2.650 m  
 Altitude calculée de l'eau (en m) : 2.65 m
