Commune : MEZE

## Chemin de Laval

Rivière : Ruisseau de Font Frats

Repère(s) sur le site

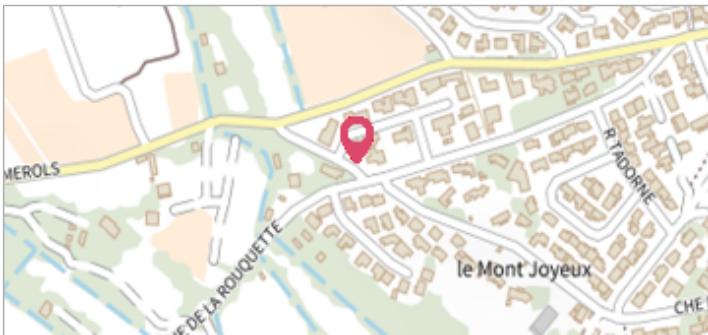
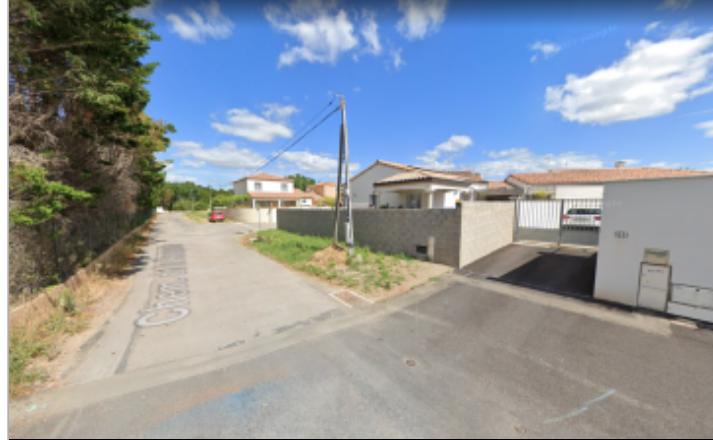
Site vu depuis le croisement avec le Chemin de la Rouquette

**2 Mars 2018**Nature de l'inondation : **Débordement de cours d'eau**Altitude calculée de l'eau : **2.65 m**Nature du repère : **Photographie****Commentaires :** Trace légère d'humidité visible sur le mur, une partie de cette trace peut être due à la montée par capillarité.

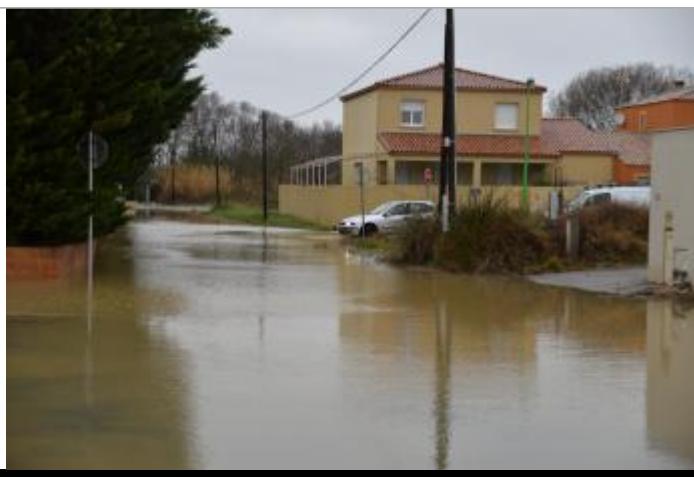
**Méthode :** GPS**Commentaires sur le nivelllement :** L'eau atteint entre 30 et 40 cm sur la route. La trace légère sur le bas du mur n'est pas une trace d'humidité due à l'inondation.**Référence nivélée :** Marque d'inondation**Système altimétrique :** NGF IGN 1969 (système normal)**Altitude de la référence (en m) :** 2.650 m**Altitude calculée de l'eau (en m) :** 2.65 m

Chemin vue depuis le croisement
