Commune : **MEZE**

Le Port

Nature de l'inondation : **Submersion marine**

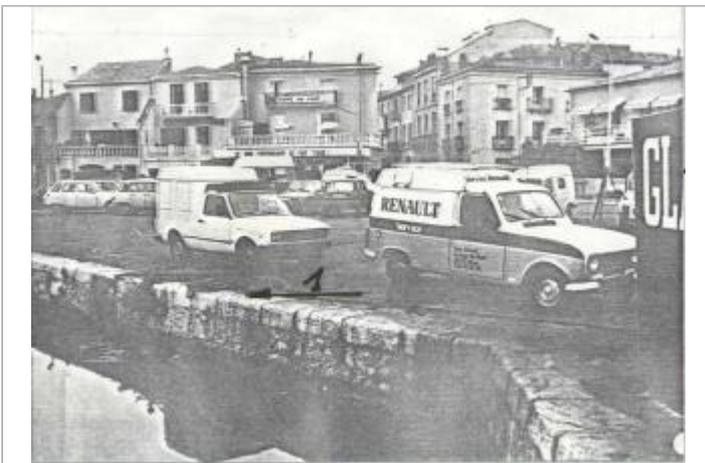
Photo du site

Commentaires : face garage Renault

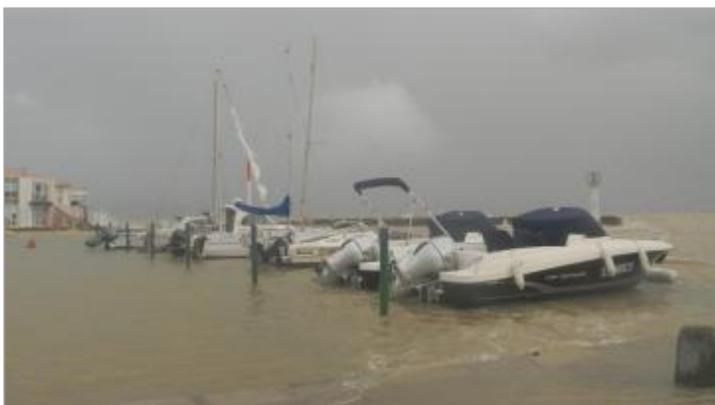
Extrémité du Quai Augustin Descournut

Altitude calculée de l'eau : **0.9 m**

Commentaires : L'eau affleure au quai sans le submerger.

Méthode : GPS
 Référence nivelée : Autre type de référence
 Description référence du repère : Haut du quai
 Système altimétrique : NGF IGN 1969 (système normal)
 Altitude de la référence (en m) : 0.920 m
 Différence entre le niveau d'eau et la référence (en m) : -0.020 m
 Altitude calculée de l'eau (en m) : 0.9 m
