Commune : **MEZE**

Le Port

Code : DDTM_S_34157-038

Nature de l'inondation : **Submersion marine**

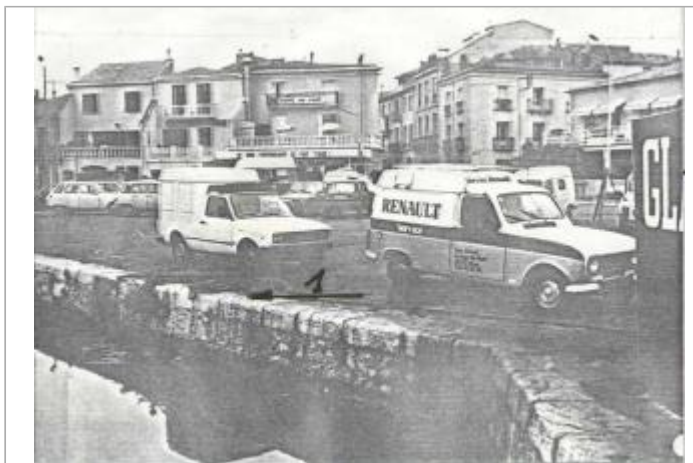
Photo du site

Commentaires : face garage Renault

Commentaires : L'eau affleure au quai sans le submerger.

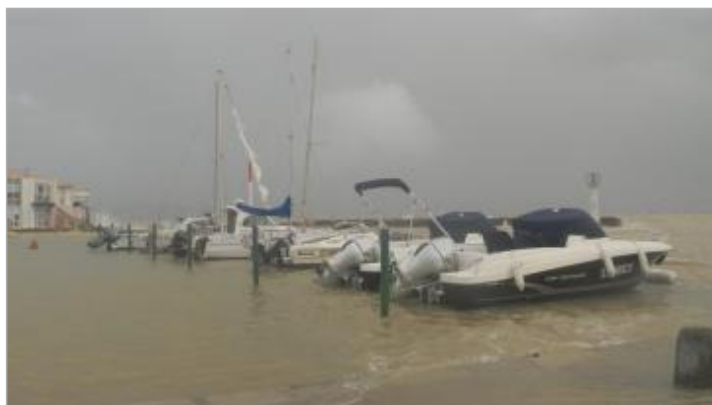
Extrémité du Quai Augustin Descournut

Description référence du repère : Haut du quai

Différence entre le niveau d'eau et la référence (en m) : -0.020 m

Altitude calculée de l'eau (en m) : 0.9 m
