Commune : **VIMOUTIERS**Rivière : **La Vie**

## Poteau en bois de l'entrée du parcours de santé, rue la Cité des Prés Gâteaux

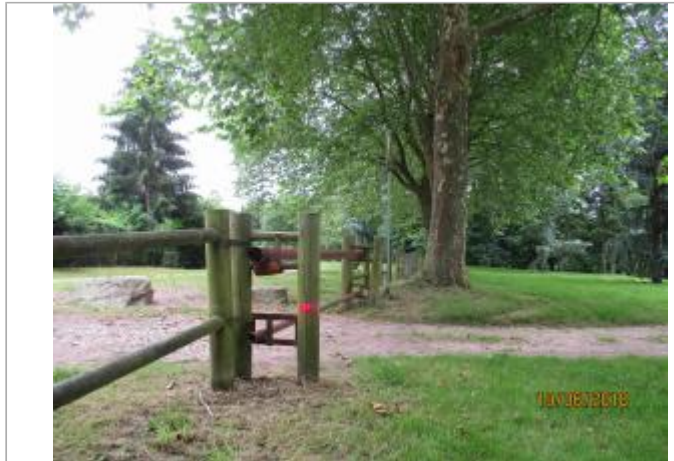
**Commentaires :** Entrée constitué d'une barrière avec un panneaux d'interdiction aux cyclomoteurs.

Vue de côté de la barrière à l'entrée du parcours de santé (source : DDT 61)

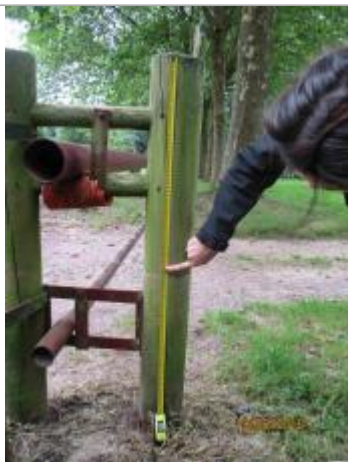
**12 juin 2018**Nature de l'inondation : **Débordement de cours d'eau**Nature du repère : **Laisse d'inondation**

**Commentaires :** Marque peinte sur le poteau sud-ouest de la barrière.  
Mesure prise à 57 cm par rapport au haut du poteau

Vue de la mesure prise depuis le haut du poteau (source : DDT 61)
