Commune : **VIMOUTIERS**Rivière : **La Vie****Mur extérieur de maison dans une ruelle débouchant Av du Général De Gaulle .****Commentaires** : Mur de façade d'une maison dans la rue avenue du Général de Gaulle, à coté de la maison familiale rurale. au niveau du n°10 avenue du Général De Gaulle.**1** Repère(s) sur le site**GÉNÉRAL****Unité de gestion** : Seine aval-Côtiers Normands**Code** : WEB\_S\_202208295604 **Date de mise à jour** : 31/08/2022**Auteur** : DDT61-03

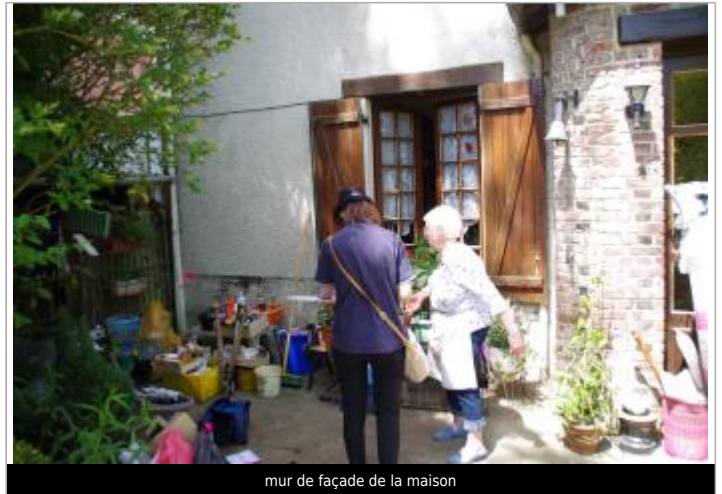
mur de façade de la maison

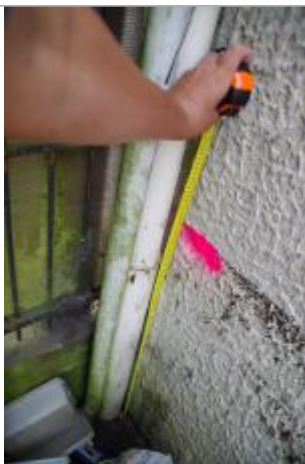
Nature de l'inondation : **Débordement de cours d'eau**Nature du repère : **Marque peinture ou encre****Commentaires** : Marquage de peinture rose sur le mur à coté de la gouttière à 82 cm/sol.**GÉNÉRAL****Code** : WEB\_R\_202207272208**Date de mise à jour** :**Auteur** : DDT61-03

marque de peinture rose sur le mur le long de la gouttière à 82 cm/sol.
