Commune : **VIMOUTIERS**Rivière : **La Vie****Mur sur l'allée menant au portail de la propriété 14 rue de Sontra****Commentaires** : Mur de contrefort surmontée d'une haie et menant à un portail blanc, sur la droite lorsque l'on est en face le portail.**1** Repère(s) sur le site**GÉNÉRAL****Unité de gestion** : Seine aval-Côtiers Normands**Code** : WEB_S_202208294450**Date de mise à jour** : 23/09/2022**Auteur** : RDI61

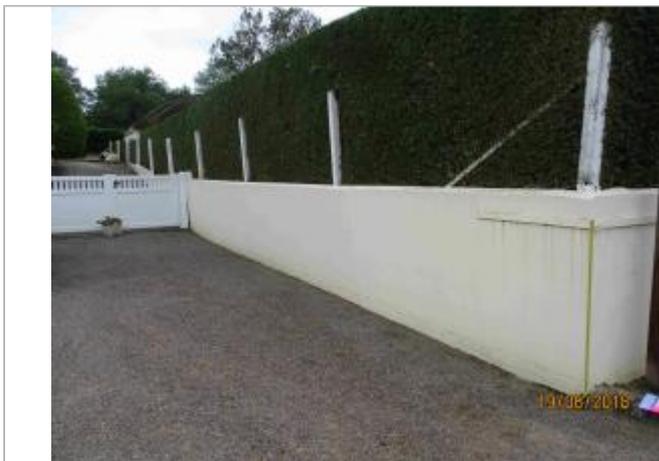
Mur de contrefort menant à un portail blanc (source : DDT 61)

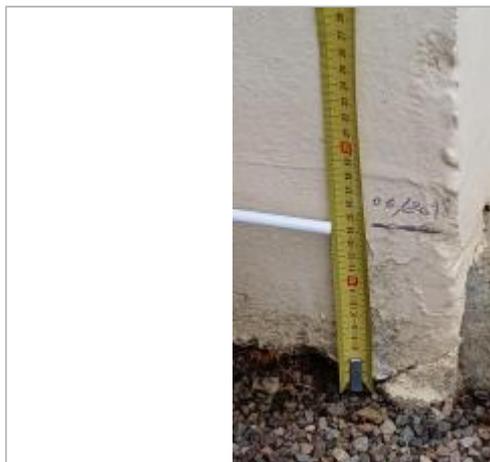
Nature de l'inondation : **Débordement de cours d'eau**Altitude calculée de l'eau : **101.445 m**Nature du repère : **Laisse d'inondation****Commentaires** : Laisse dur mur privée. Mesure prise à 98 cm prise depuis le haut du contrefort en métal situé au niveau du coin du mur. Laisse de crue à 14.5 cm/sol.**GÉNÉRAL****Code** : WEB_R_202207271648**Date de mise à jour** :**Auteur** : RDI61

Laisse de crue à 14,5 cm/sol.
