Commune : **VIMOUTIERS**Rivière : **La Vie****Mur extérieur de maison dans une ruelle débouchant Av du Général De Gaulle .****Commentaires** : Mur de façade d'une maison dans la rue avenue du Général de Gaulle, à coté de la maison familiale rurale. au niveau du n°10 avenue du Général De Gaulle.**1** Repère(s) sur le site**GÉNÉRAL****Unité de gestion** : Seine aval-Côtiers Normands**Code** : WEB\_S\_202208295604**Date de mise à jour** : 31/08/2022**Auteur** : DDT61-03

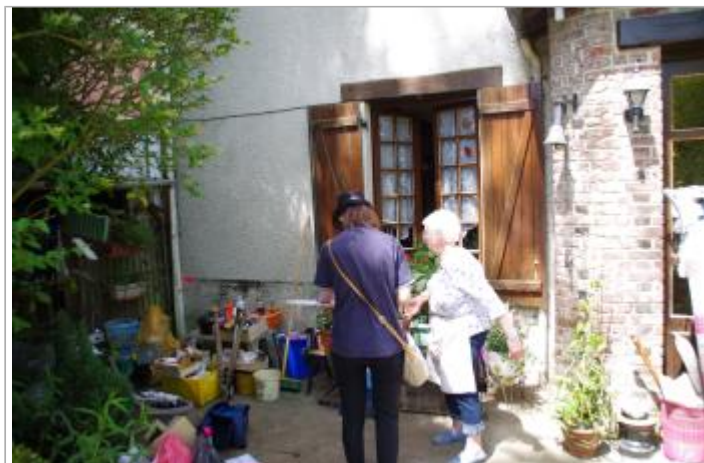
mur de façade de la maison

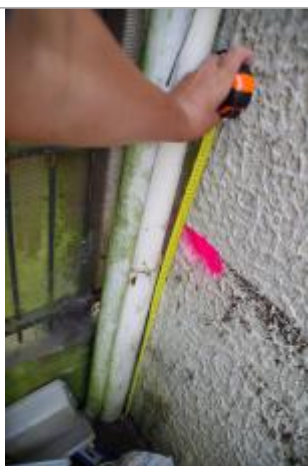
Nature de l'inondation : **Débordement de cours d'eau**Nature du repère : **Marque peinture ou encre****Commentaires** : Marquage de peinture rose sur le mur à coté de la gouttière à 82 cm/sol.**GÉNÉRAL****Code** : WEB\_R\_202207272208**Date de mise à jour** :**Auteur** : DDT61-03

marque de peinture rose sur le mur le long de la gouttière à 82 cm/sol.
