Commune : **VIMOUTIERS**Rivière : **La Vie**

Porte de garage dans une allée privée debouchant sur la rue Gigon la Bertrie

Unité de gestion : Seine aval-Côtiers Normands**Code :** WEB_S_202208293833**Date de mise à jour :** 23/09/2022**Auteur :** DDT61-03

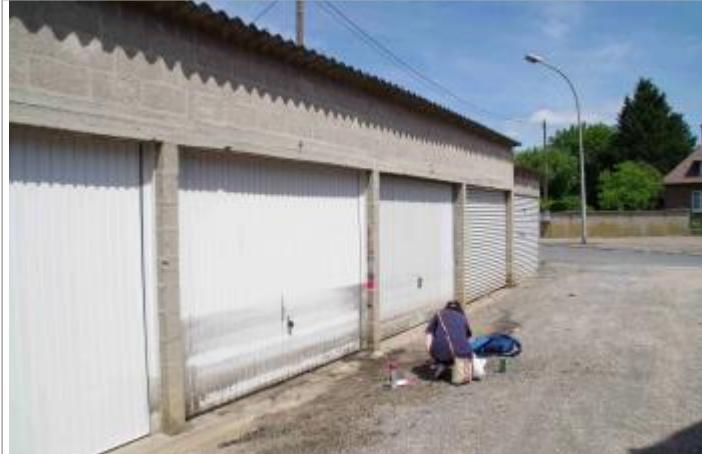
Commentaires : 4 ème garage en partant de la Rue Gigon La Bertrie.

allée privée avec succession de garages

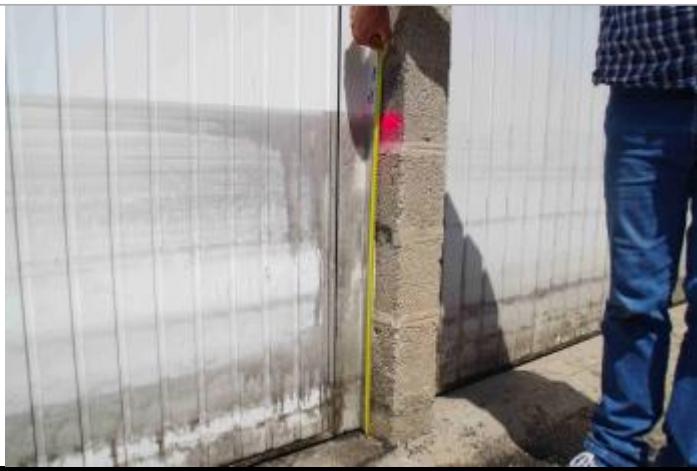
Commentaires : marquage à la peinture rose fluo sur le bout mur entre 2 garages. Laisse de crue à 85cm/sol.

marque de peinture rose sur le mur entre 2 garages à 85 cm/sol.
