Commune : **VIMOUTIERS**

Rivière : **La Vie**

## Porte de garage dans une allée privée débouchant sur la rue Gigon la Bertrie

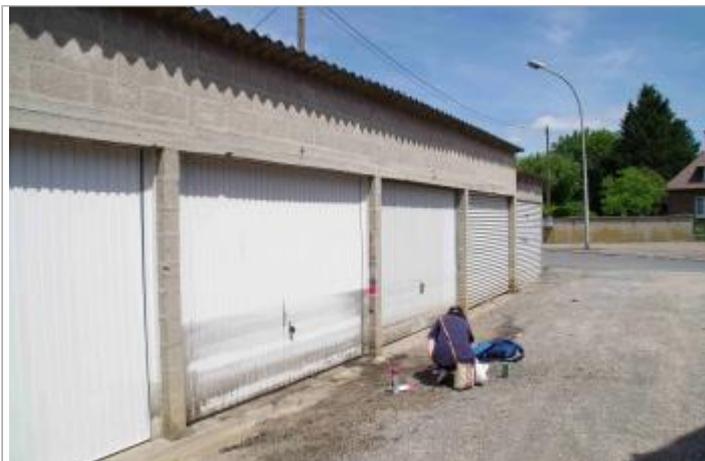
**Commentaires :** 4 ème garage en partant de la Rue Gigon La Bertrie.

allée privée avec succession de garages

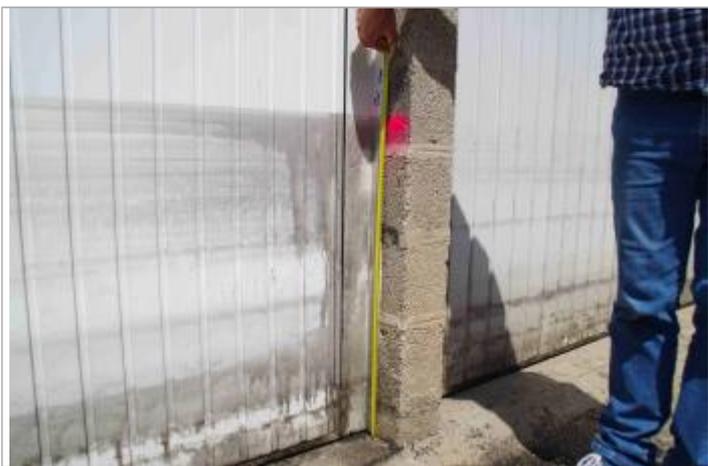
**Commentaires :** marquage à la peinture rose fluo sur le bout mur entre 2 garages. Laisse de crue à 85cm/sol.

marque de peinture rose sur le mur entre 2 garages à 85 cm/sol.
