Commune : LOUPIAN

Rivière : Le ruisseau du Pallas

Pont de la D158 sur le Pallas

GÉNÉRAL**Unité de gestion :** Méditerranée Ouest**Code :** WEB_S_202208045222**Date de mise à jour :** 04/08/2022**Auteur :** Icesmat

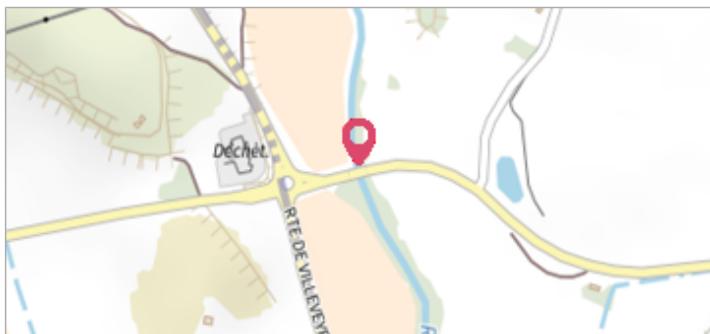
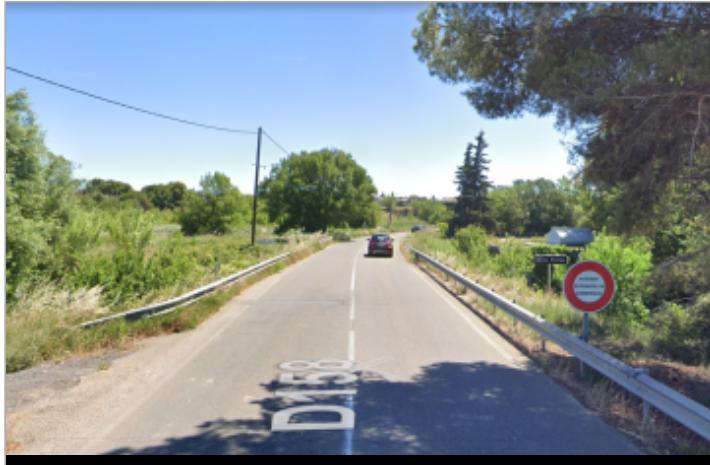
Repère(s) sur le site

Commentaires : Le pont peut être submergé lors de crues importantes du fait de la réduction de section engendrée.**1**

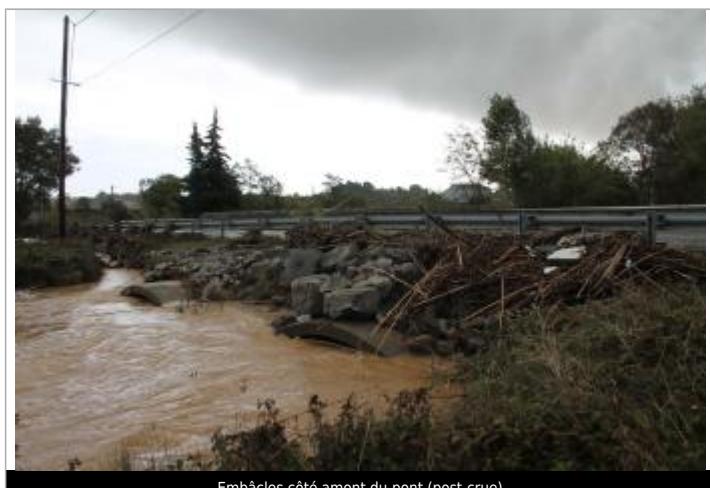
**14 Octobre 2016**Nature de l'inondation : **Débordement de cours d'eau**Altitude calculée de l'eau : **9.55 m**Nature du repère : **Laisse d'inondation****Commentaires :** Le Pallas passe au dessus de la barrière bordant la route, des laisses de crues sont visibles. La station hydrométrique du SMBT a été arrachée par le débit et a du être surélevée suite à cette crue.**GÉNÉRAL****Code :** WEB_R_202208015229**Date de mise à jour :****Auteur :** Icesmat

Embâcles côté amont du pont (post-crue)
