Commune : **LOUPIAN**

Rivière : **Le ruisseau du Pallas**

Pont de la D158 sur le Pallas

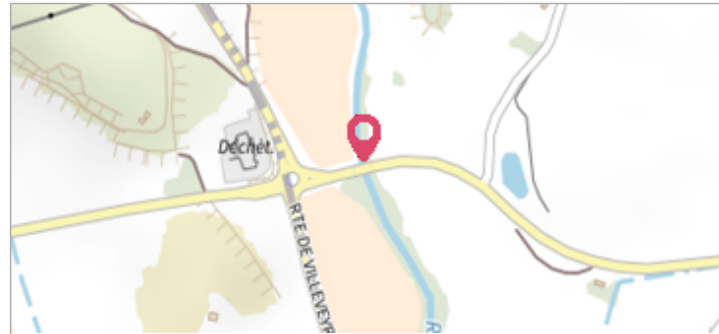
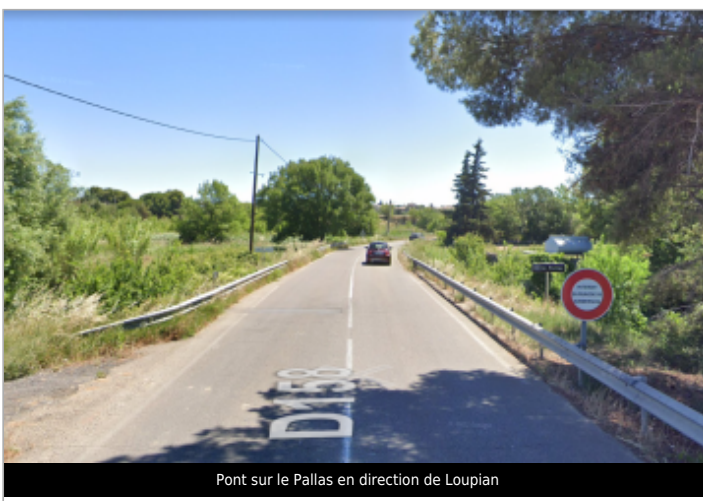
Commentaires : Le pont peut être submergé lors de crues importantes du fait de la réduction de section engendrée.

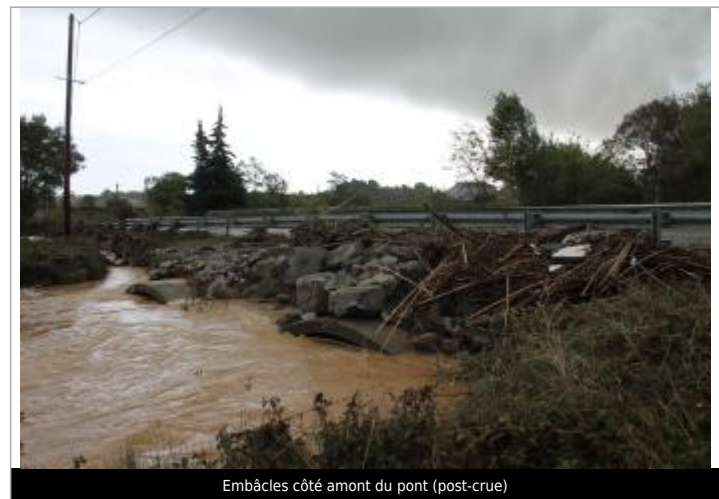
MARQUE

Commentaires : Le Pallas passe au dessus de la barrière bordant la route, des laisses de crues sont visibles. La station hydrométrique du SMBT a été arrachée par le débit et a du être surélevée suite à cette crue.

Commentaires sur le nivellement : Le haut de la barrière est à 9m52 NGF et a été dépassée par le niveau de l'eau.
