Commune : **BALAZUC** | Rivière : **L' Ardèche**

Camping de la Falaise-salle de restauration

Unité de gestion : Ardèche
 Code : ARD2021_S_01 Date de mise à jour : 29/08/2022
 Auteur : EPTB Ardèche

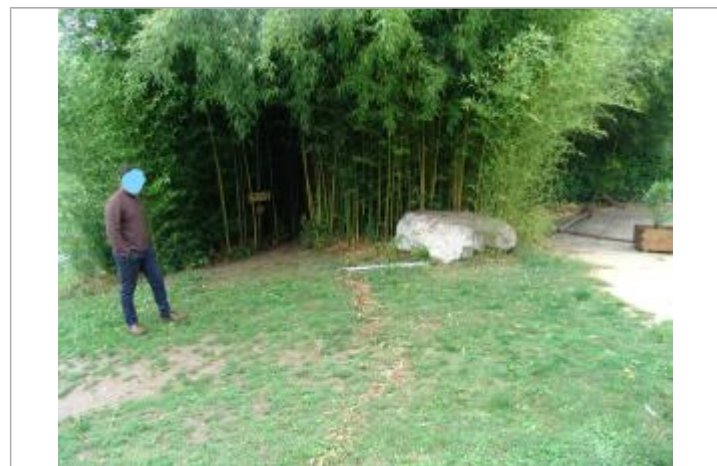
Code : ARD2021_R_01_1 Date de mise à jour : 08/10/2022
 Auteur : EPTB Ardèche

Nature de l'inondation : **Débordement de cours d'eau** Nature du repère : **Limite au sol**

vue laisse

Maximum de l'inondation : Non
 Visibilité : Oui État du repère : Non renseigné
 Pérennité : Non renseigné Repère calculé : Non renseigné
 PHEC : Non renseigné
