Commune : **BEAUMONT**

Rivière : **La Baume**

entrée camping Relai des Brisons-pont du Gua

Code : ARD2021_S_04

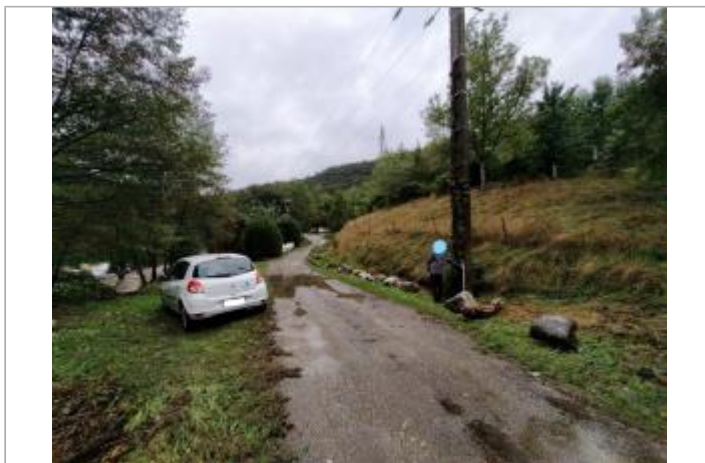
Vue du site

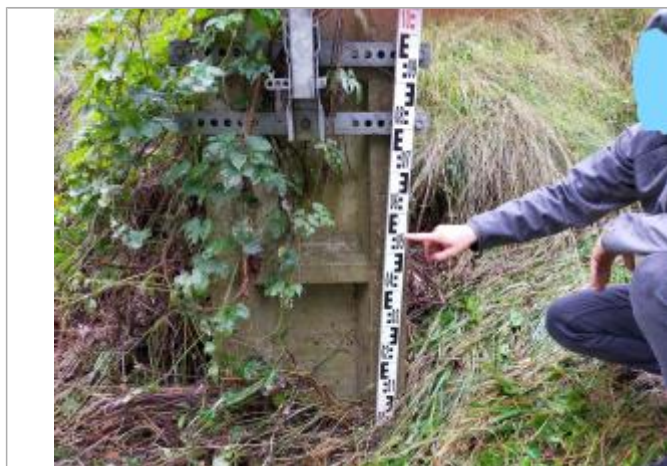
Nature du repère : **Laisse d'inondation**

Commentaires : Poteau EDF aval affluent

Différence entre le niveau d'eau et la référence (en m) : 0.550 m

vue mesure et laisse
