Commune : **CHAMBONAS**

Rivière : **Le Chassezac**

Plaine du Plot-remise agricole

Code : ARD2021_S_06

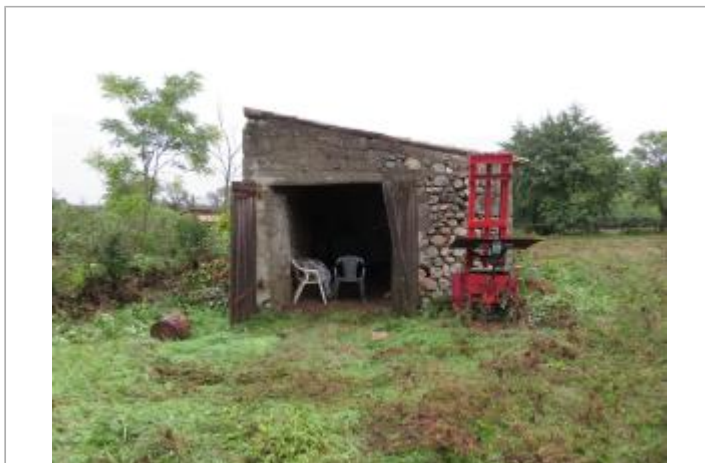
Vue du site

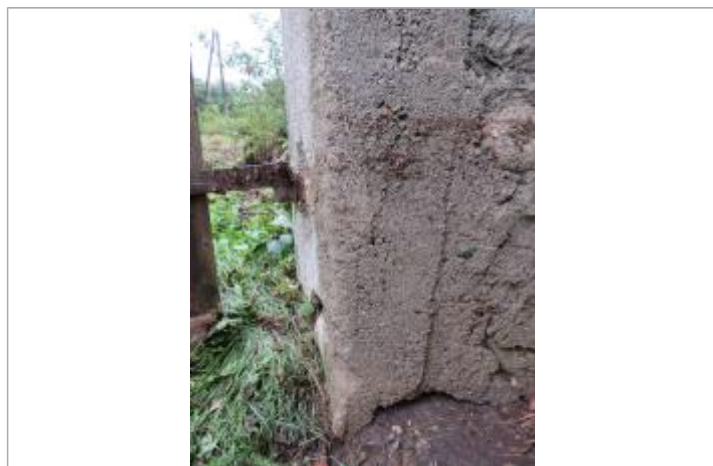
Commentaires : Remise agricole (marque à l'intérieur)

Description référence du repère : Pied du linteau (porte entrée)

Différence entre le niveau d'eau et la référence (en m) : 1.490 m

vue laisse
