Commune : **JAUJAC**Rivière : **Le Lignon****Amont pont de Chastelas-Mur en pierre cave maison amont pont****1** Repère(s) sur le site**GÉNÉRAL**

Code : ARD2021_S_17

Code : ARD2021_R_17_1

SOURCE DE REPÉRAGE : RELEVÉ DE LAISSES DE CRUE SUITE À LA CRUE D'OCT 2021 SUR LE BV DE L'ARDÈCHE - 04/10/2021

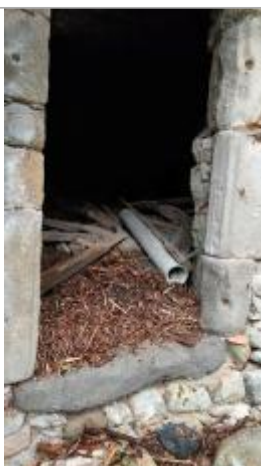
**3 octobre 2021**Nature de l'inondation : **Débordement de cours d'eau**Altitude calculée de l'eau : **non déterminé**Nature du repère : **Laisse d'inondation**

Description référence du repère : Pied du mur en pierres

Différence entre le niveau d'eau et la référence (en m) : 1.500 m

vue laisse
