Commune : **LABEAUME**Rivière : **La Baume****Place du Sablas-75 place du Sablas****1** Repère(s) sur le site**GÉNÉRAL**

Code : ARD2021\_S\_36

**SOURCE DE REPÉRAGE : RELEVÉ DE LAISSES DE CRUE SUITE À LA CRUE D'OCT 2021 SUR LE BV DE L'ARDÈCHE - 04/10/2021**

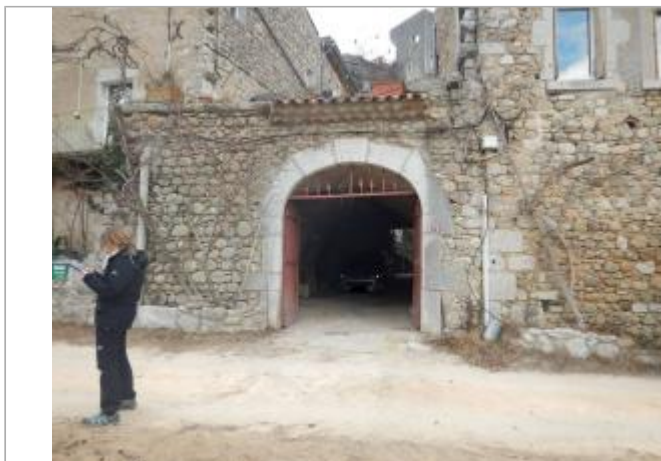
Vue du site

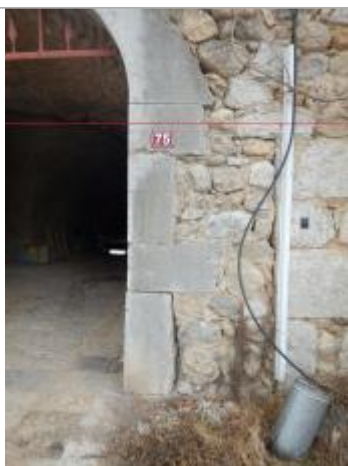
**3 octobre 2021**Nature de l'inondation : **Débordement de cours d'eau**Altitude calculée de l'eau : **non déterminé**Nature du repère : **Marque peinture ou encre**

Description référence du repère : Pierre seuil porte garage

Différence entre le niveau d'eau et la référence (en m) : 1.880 m

vue marque
