Commune : **LABEAUME**Rivière : **La Baume****Place du Sablas-75 place du Sablas****1** Repère(s) sur le site**GÉNÉRAL**

Code : ARD2021\_S\_36

**3 octobre 2021**

**SOURCE DE REPÉRAGE : RELEVÉ DE LAISSES DE CRUE SUITE À LA CRUE D'OCT 2021 SUR LE BV DE L'ARDÈCHE - 04/10/2021**

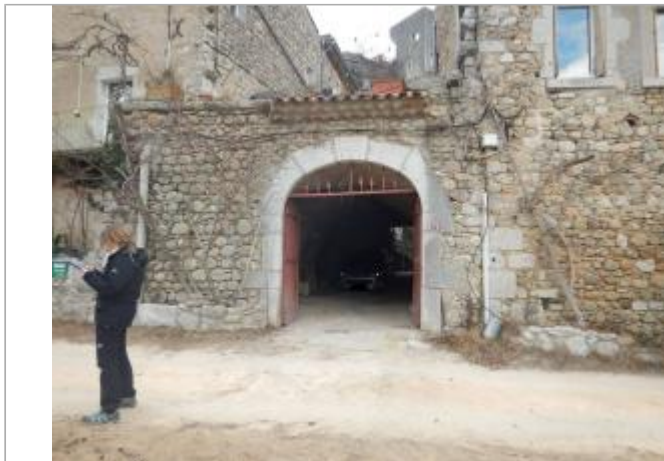
Vue du site

Commentaires : 75 place du Sablas

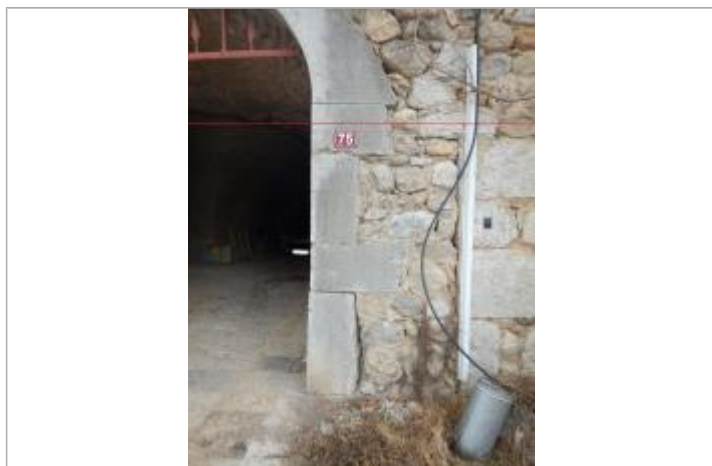
Nature de l'inondation : **Débordement de cours d'eau**Altitude calculée de l'eau : **non déterminé**Nature du repère : **Marque peinture ou encre**

Description référence du repère : Pierre seuil porte garage

Différence entre le niveau d'eau et la référence (en m) : 1.880 m

vue marque
