Commune : **PONT-DE-LABEAUME** | Rivière : **L' Ardèche**

Parking submersible-descente vers la rivière

Unité de gestion : Ardèche
 Code : ARD2021_S_53 Date de mise à jour : 29/08/2022
 Auteur : EPTB Ardèche

SOURCE DE REPÉRAGE : RELEVÉ DE LAISSES DE CRUE SUITE À LA CRUE D'OCT 2021 SUR LE BV DE L'ARDÈCHE - 04/10/2021

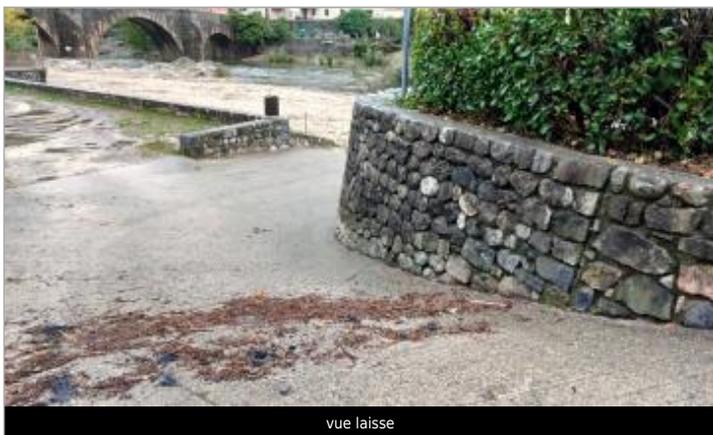
vue laisse

3 Octobre 2021
 Nature de l'inondation : **Débordement de cours d'eau** Nature du repère : **Limite au sol**

Commentaires : Au niveau de la faille dans muret en pierres

Maximum de l'inondation : Oui
 Visibilité : Oui État du repère : Non renseigné
 Pérennité : Non renseigné Repère calculé : Non renseigné
 PHEC : Non renseigné
