Commune : **ROCLES** | Rivière : **La Baume**

Parot-pont amont, dir. Beaumont

Unité de gestion : Ardèche
 Code : ARD2021_S_57 Date de mise à jour : 29/08/2022
 Auteur : EPTB Ardèche

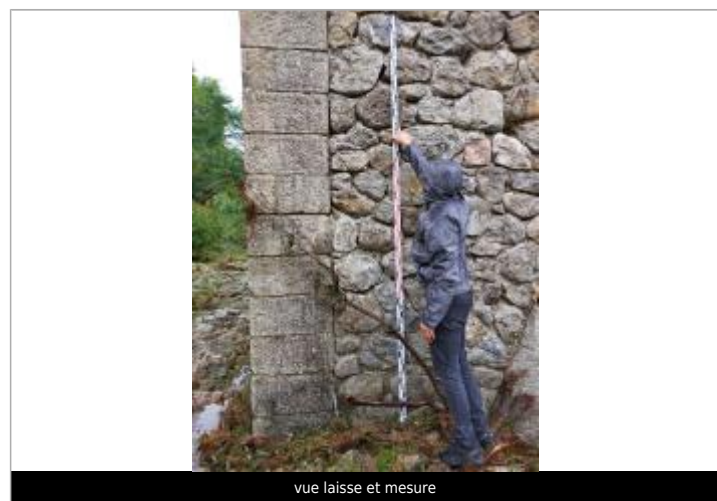
Code : ARD2021_R_57_1 Date de mise à jour : 29/08/2022
 Auteur : EPTB Ardèche

Nature de l'inondation : **Débordement de cours d'eau** Nature du repère : **Laisse d'inondation**

Commentaires : 2ème pilier du pont

Maximum de l'inondation : Oui
 Visibilité : Oui État du repère : Non renseigné
 Pérennité : Non renseigné Repère calculé : Non renseigné
 PHEC : Non renseigné

Méthode : Nivellement direct
 Organisme : EPTB de l'Ardèche
 Référence nivelée : Autre type de référence
 Description référence du repère : TN
 Système altimétrique : NGF IGN 1969 (système normal)
 Différence entre le niveau d'eau et la référence (en m) : 2.300 m
