Commune : **VERNON** | Rivière : **La Baume**

Amont pont subm. de l'île de Vernon-route perpendiculaire au pont devant poteau bois

Unité de gestion : Ardèche
 Code : ARD2021_S_73 Date de mise à jour : 29/08/2022
 Auteur : EPTB Ardèche

Code : ARD2021_R_73_1 Date de mise à jour : 29/08/2022
 Auteur : EPTB Ardèche

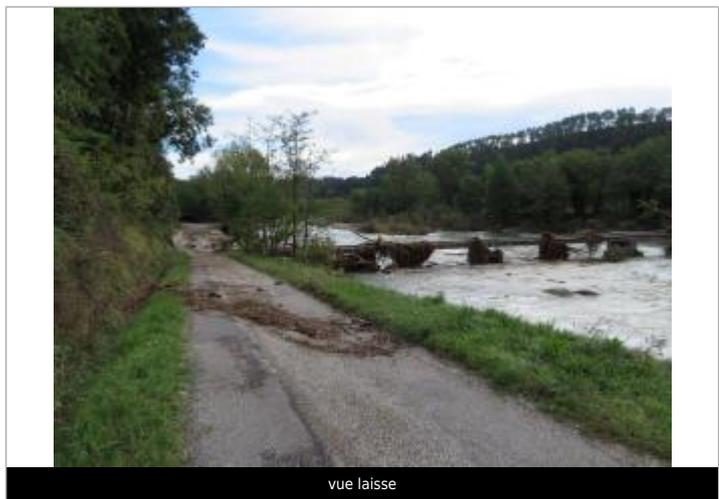
3 Octobre 2021
 Nature de l'inondation : **Débordement de cours d'eau** Nature du repère : **Limite au sol**

Commentaires : Route perpendiculaire au pont devant poteau bois

Maximum de l'inondation : Oui
 Visibilité : Oui État du repère : Non renseigné
 Pérennité : Non renseigné Repère calculé : Non renseigné
 PHEC : Non renseigné
