Commune : **VIMOUTIERS**

Rivière : **La Vie**

## Mur de pierre au 4 rue Docteur Maillard.

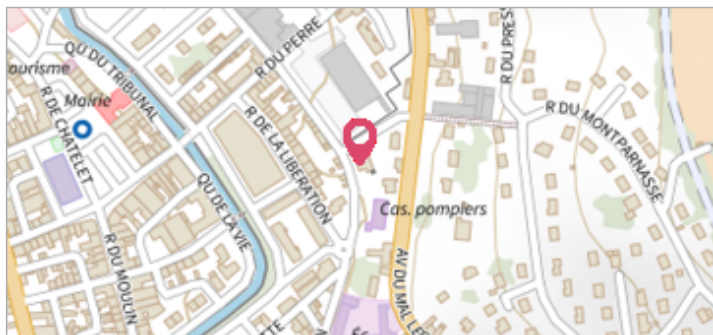
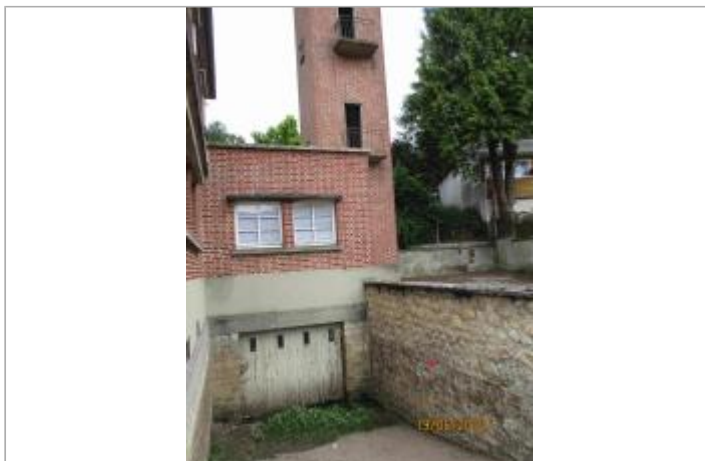
**Commentaires :** Mur de pierre dans la descente de garage d'une ancienne caserne de pompiers  
Le mur est situé à droite lorsque l'on se trouve face à la porte du garage.

Vue générale de la descente de garage - prise de la photo de la rue R. Gerhard Buchling (source : DDT61)

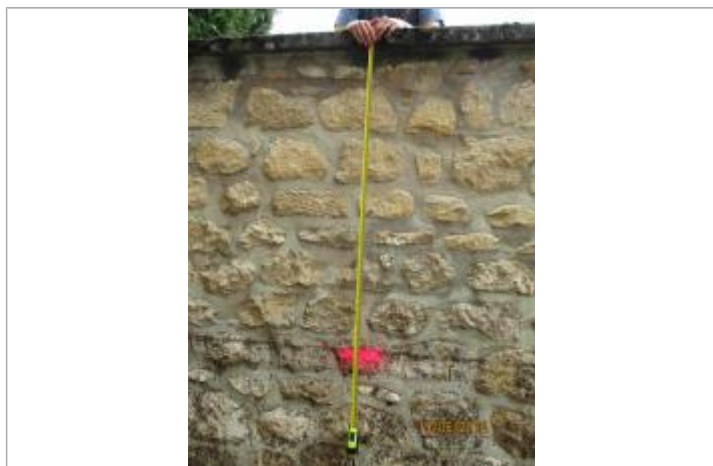
**Commentaires :** Mesure à partir du parapet car dépôt de boue au sol : 1.195m, marquage à la bombe rose

**Maximum de l'inondation :** Oui  
**Visibilité :** Oui **État du repère :** Bon  
**Pérennité :** Moyenne

Laisse de crues sur le mur en pierre dans la descente de garage (source : DDT61)

**Méthode :** GPS  
**Référence nivelée :** Autre type de référence  
**Description référence du repère :** Sommet du muret.  
**Système altimétrique :** NGF IGN 1969 (système normal)  
**Altitude de la référence (en m) :** 101.290 m  
**Différence entre le niveau d'eau et la référence (en m) :** -1.150 m  
**Altitude calculée de l'eau (en m) :** 100.14
