Commune : **VIMOUTIERS**Rivière : **La Vie**

Mur de pierre au 4 rue Docteur Maillard.

Code : WEB_S_202208172737

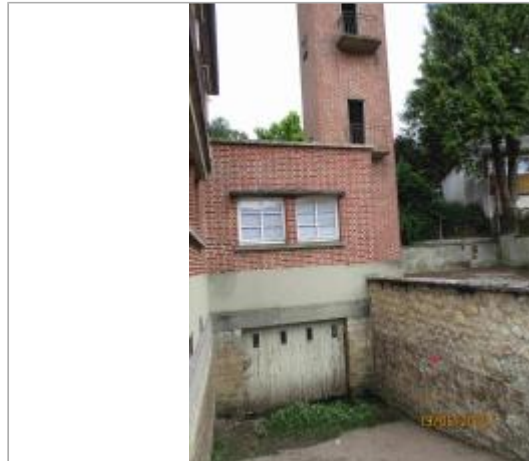
Commentaires : Mur de pierre dans la descente de garage d'une ancienne caserne de pompiers
Le mur est situé à droite lorsque l'on se trouve face à la porte du garage.

Vue générale de la descente de garage - prise de la photo de la rue R. Gerhard Buchling (source : DDT61)

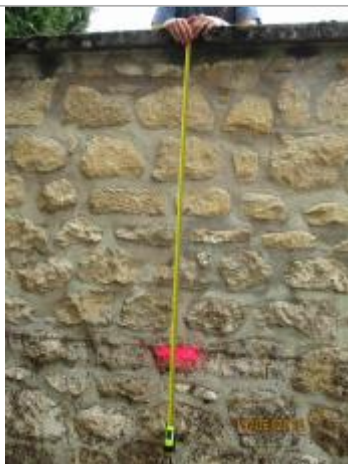
Nature de l'inondation : **Débordement de cours d'eau**Altitude calculée de l'eau : **100.14 m**Nature du repère : **Laisse d'inondation**

Commentaires : Mesure à partir du parapet car dépôt de boue au sol : 1.195m, marquage à la bombe rose

Laisse de crues sur le mur en pierre dans la descente de garage (source : DDT61)
